**Gemeentelijk  
erosiebestrijdingsplan Anzegem**

**Gemeente Anzegem  
Intercommunale Leiedal**

**05/09631/rd**

**Juni 2007**

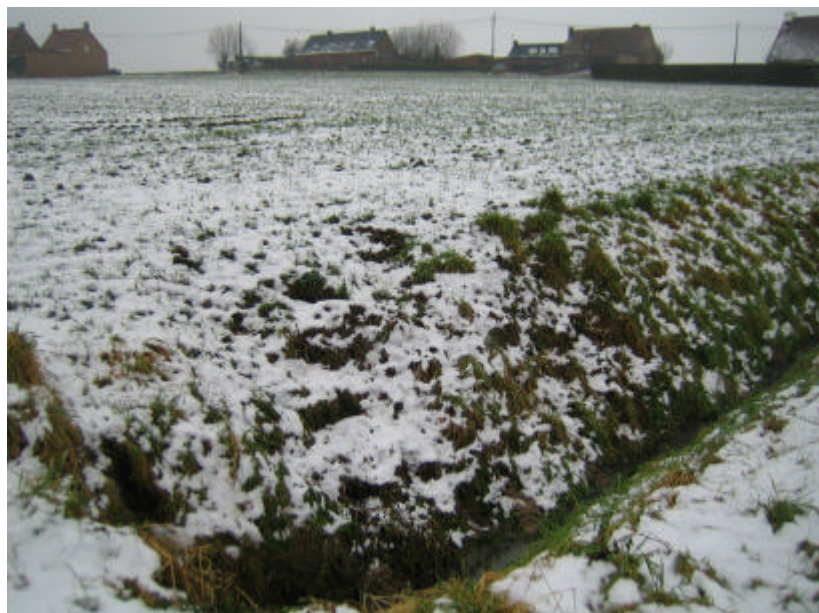
**Foto 4.1: Onstabiele grachtrand aan perceel 70459**

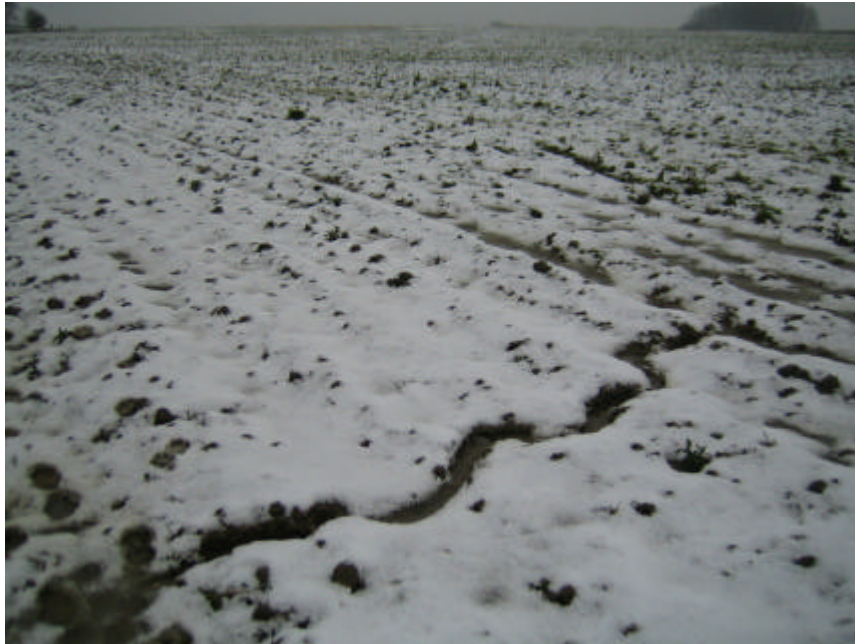
Op perceel 70516 werd een geul vastgesteld (Foto 4.2). Onderaan het perceel was echter deels een berm aanwezig die de onderliggende woning beschermt. De aanleg van een grasbufferstrook is hier minder prioritair.

**Foto 4.2: Geul op perceel 70516**

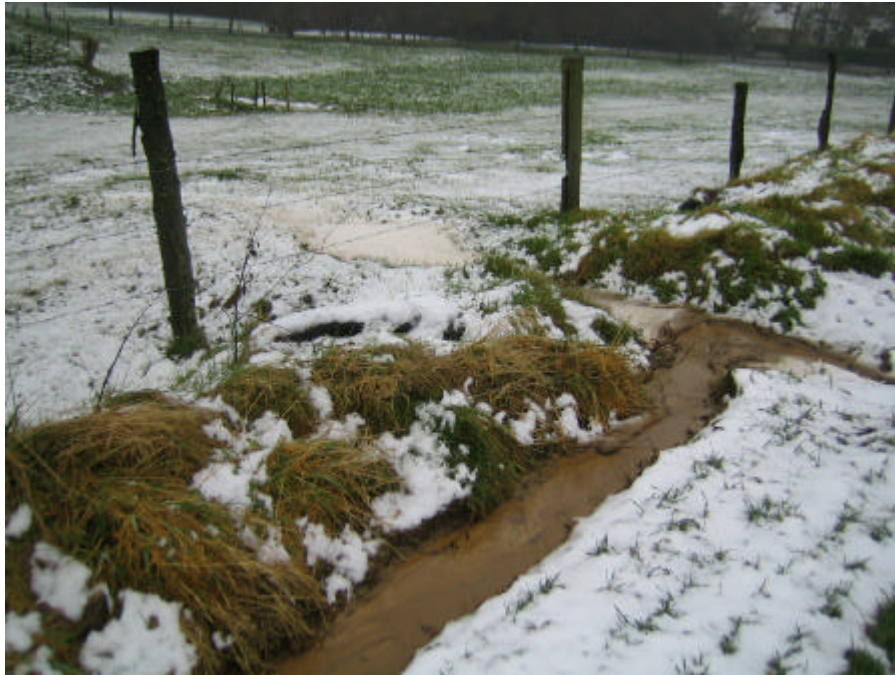
**Foto 4.4: Depositie van sediment afkomstig van perceel 244317 in het onderliggende grasland**

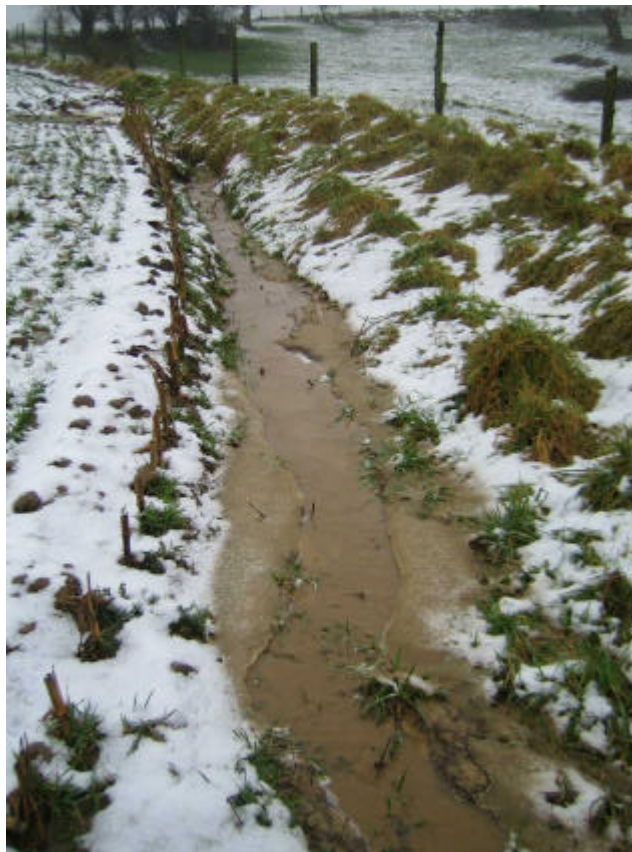
**Foto 4.5: Depositie en grachtvorming van perceel 244317**

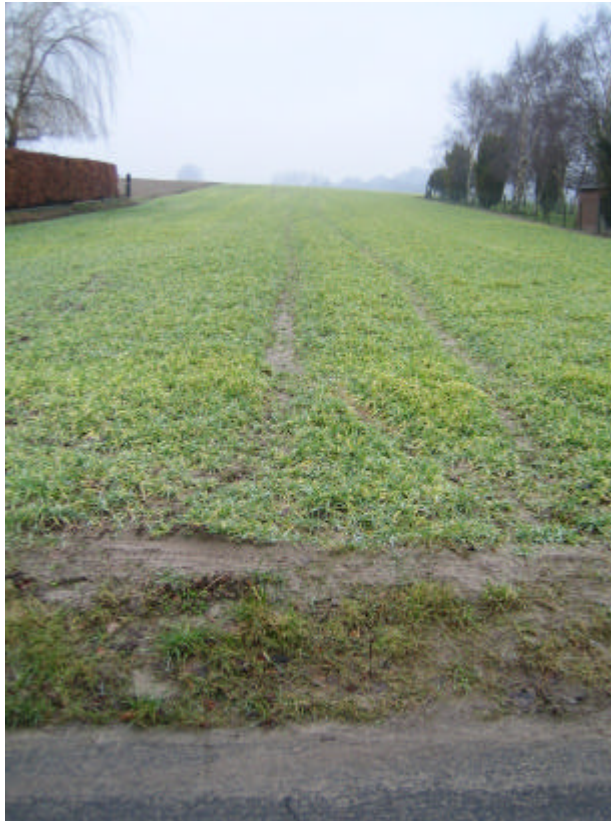
**Foto 4.7: Tussen perceel 245181 en de weg is geen buffer aanwezig**

Ook in de Fonteinstraat ter hoogte van perceel 70521 en 70411 zijn de grachtkanten doorbroken. Op perceel 245180 werden enkele kleine erosiegeulen waargenomen. Tussen perceel 245181 en de weg is er geen bufferend element aanwezig, zodat het afstromende sediment van het perceel voor modderoverlast op de weg kan zorgen (Foto 4.7). Op deze percelen langs de Fonteinstraat is het aangewezen een grasbufferstrook aan te leggen.

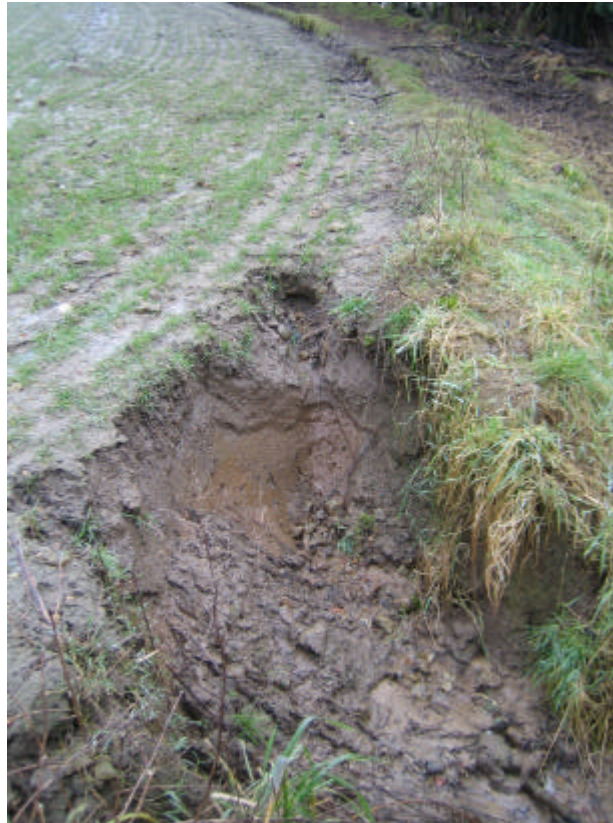
**Foto 4.9: Verzakking ter hoogte van perceel 70526**

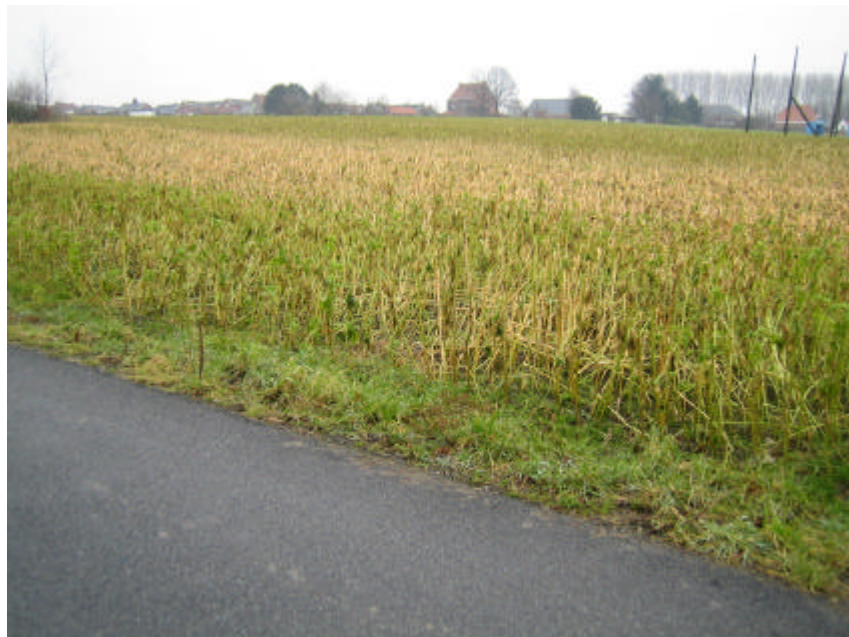
De aanwezige gele mosterd op perceel 70701 beschermt het perceel tegen bodemerosie. Een deel van het perceel heeft een afstromingsrichting naar de weg. Er is geen buffer aanwezig tussen de weg en het perceel (Foto 4.10), de aanleg van een grasbufferstrook is hier aangewezen. De grachtkanten aan perceel 70700 zijn onstabiel, een grasbufferstrook kan deze beschermen en zo de gracht vrijwaren van sediment.

**Foto 4.10: Perceel 70701 komt uit op de weg**

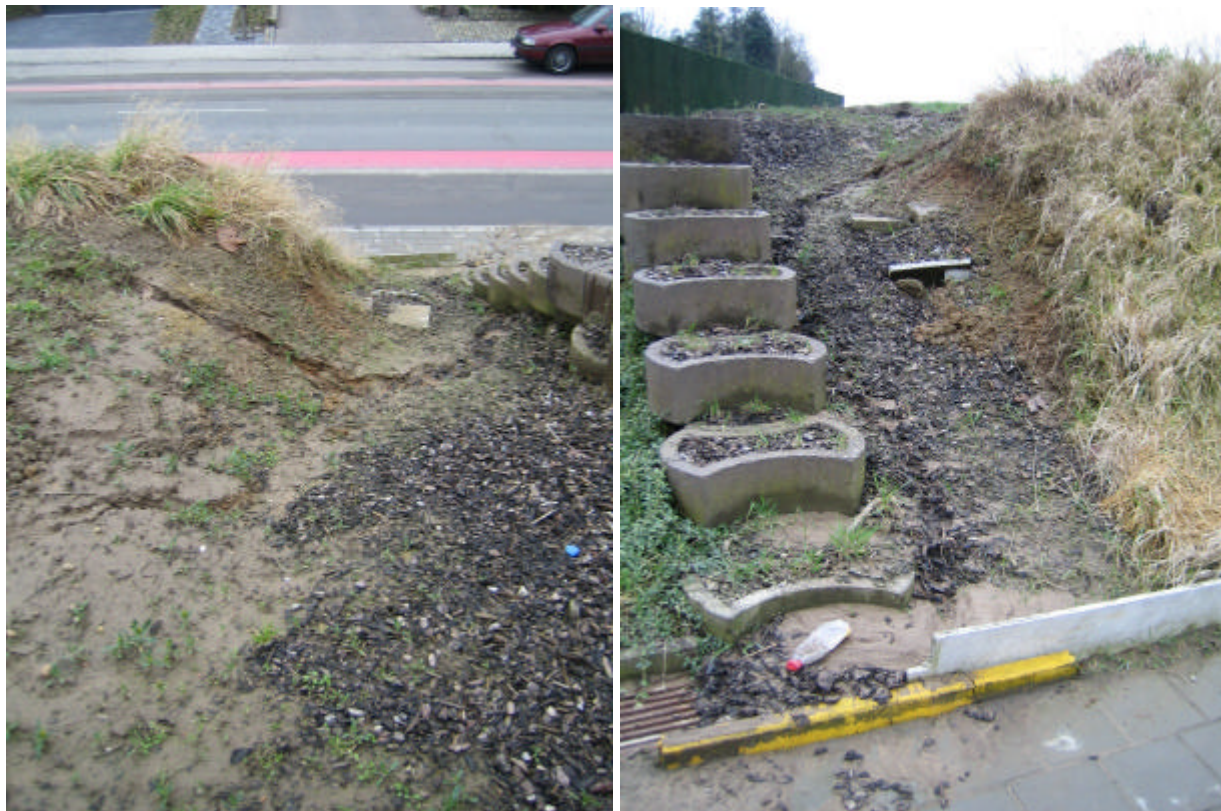
Langs de Statiestraat werd ter hoogte van perceel 244674 een doorbraak van de wegberm vastgesteld (Foto 4.13). Afstromend sediment kan op het voetpad terecht komen. Om dit te vermijden wordt voorgesteld een opvangsysteem te plaatsen in combinatie met een grasbufferstrook.

**Foto 4.13: Doorbraak van wegberm Statiestraat ter hoogte van perceel 244674**

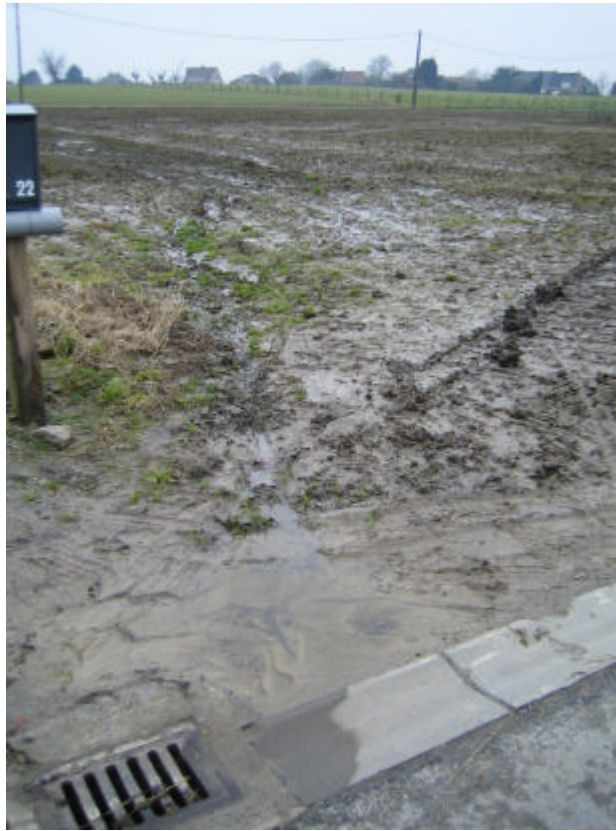
de percelen 70128 en 70127 een aantal geulen waargenomen. De geulen op perceel 70127 resulteren enerzijds in het afzetten van het sediment op de weg, anderzijds verdwijnt er een deel van het sediment in de riolering (Foto 4.14). Om dit te vermijden is de aanleg van een grasbufferstrook hier noodzakelijk.

**Foto 4.14: Perceel 70127 leidt tot modder op de weg en in de riolering**

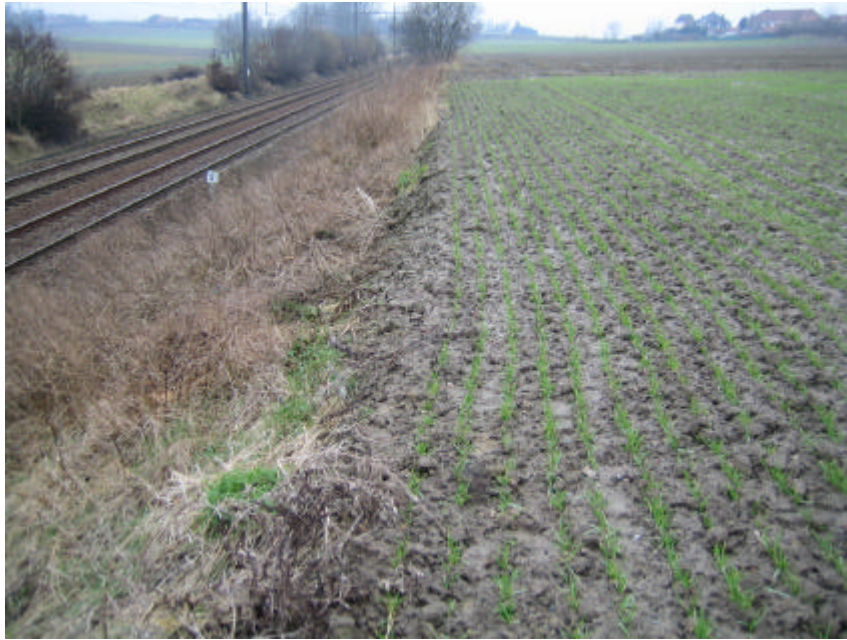
De percelen 77277, 83363, 245316, 83362 en 70313 stromen af richting de spoorweg. De bermen van deze spoorweg zijn onstabiel (Foto 4.15) en op sommige plaatsen doorbroken (de spoorweg is lager gelegen). Op de percelen 77277, 83363 en 83362 werden verschillende erosiegeulen waargenomen (Foto 4.16). Deze percelen waren weinig bedekt. Perceel 245316 was volledig bedekt met gras. Ook perceel 70313 vertoonde een voldoende bedekkingsgraad. Op de percelen langs de spoorweg is de aanleg van een grasbufferstrook aan te bevelen om de bermen en de sporen te beschermen tegen afstromend sediment.

**Foto 4.15: Onstabiele bermen aan perceel 77277**

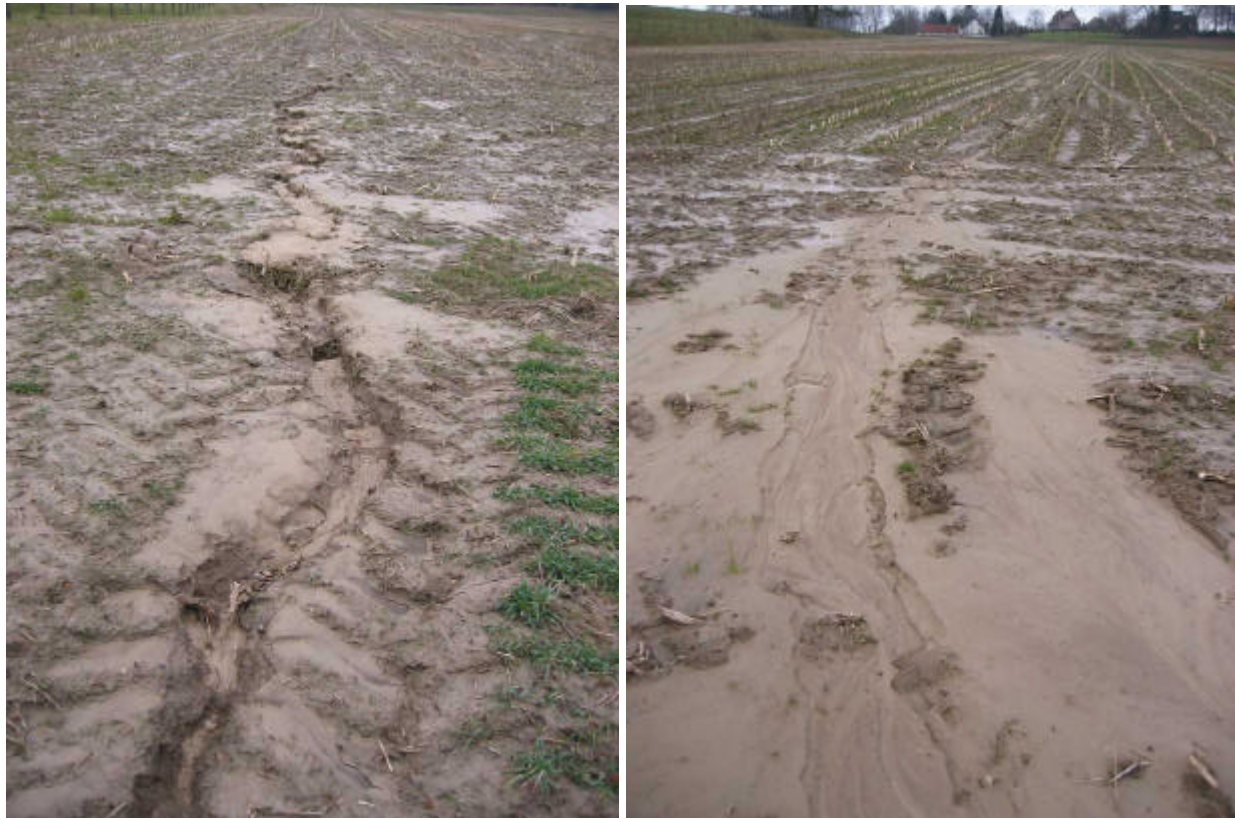
**Foto 4.17: Erosiegeul en depositie op perceel 73792b**

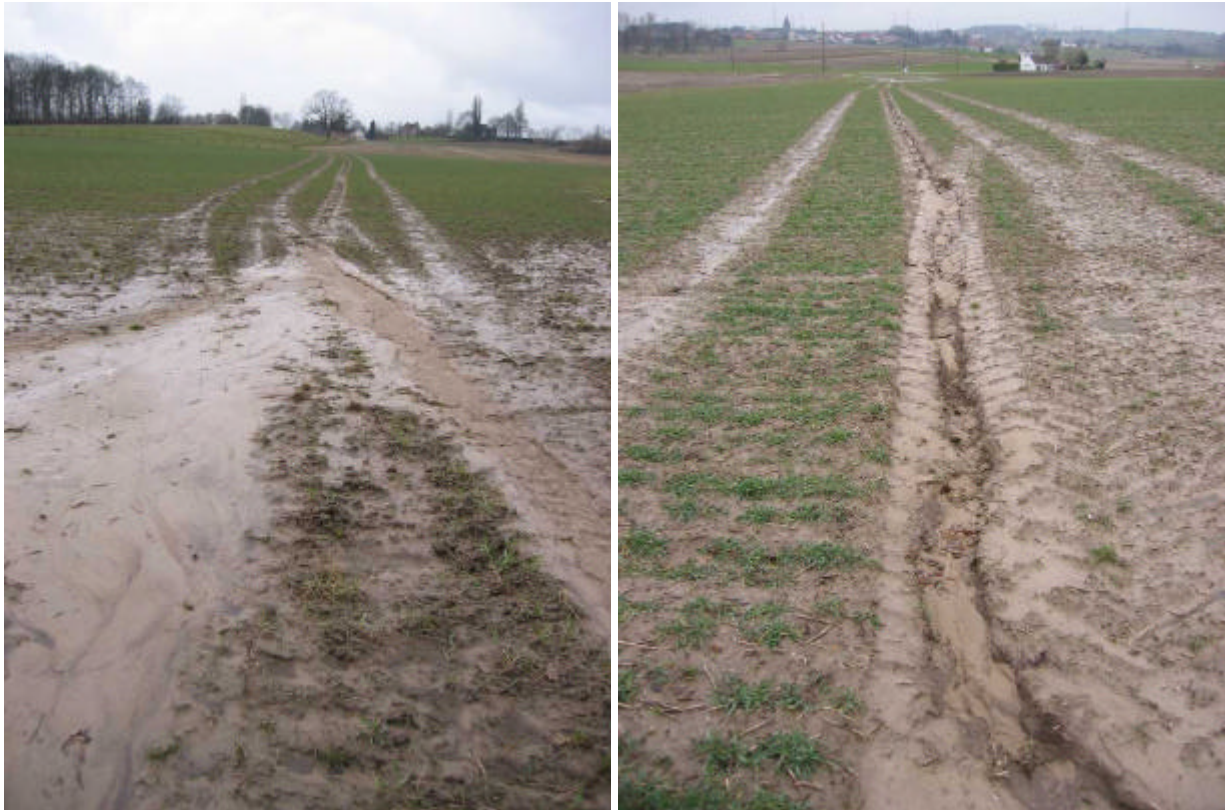
**Foto 4.18: Erosiegeul en depositie op perceel 73792a**

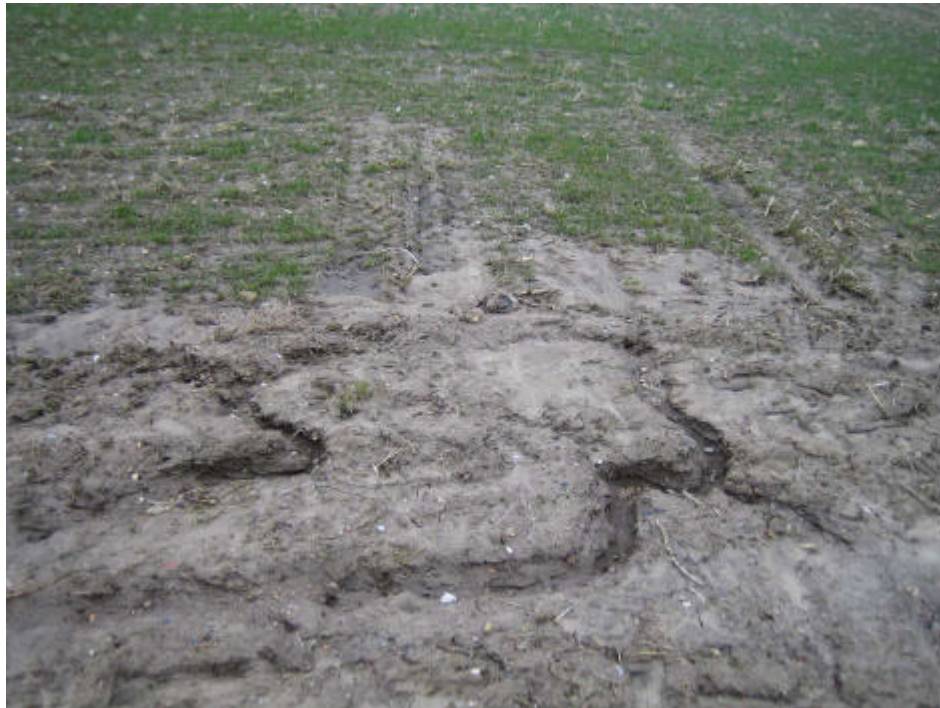
**Foto 4.23: Erosiegeulen op perceel 76731**

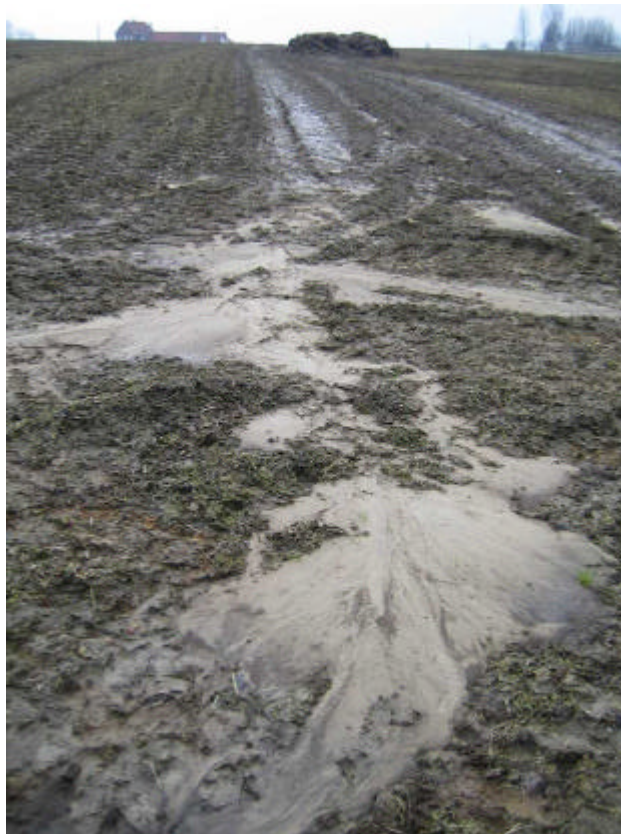
**Foto 4.24: Depositie op perceel 76731**

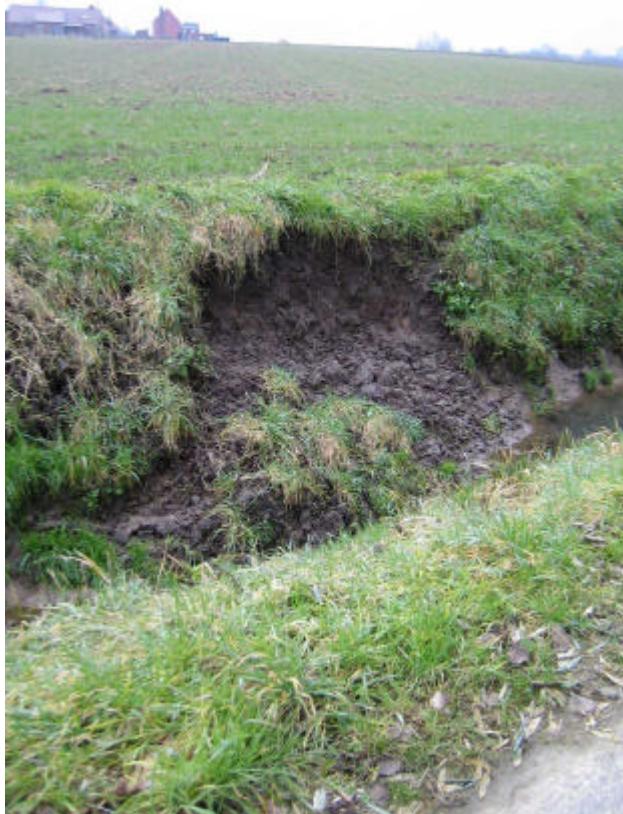
Ter hoogte van de Nederbeek werden onstabiele oevers vastgesteld. Op sommige plaatsen waren de oevers verzakt, bijvoorbeeld ter hoogte van perceel 76931 en 77048 (Foto 4.25). Op perceel 76926 werd depositie van sediment op het perceel vastgesteld. De percelen 76930, 76931, 77048 en 76926 waren ten tijde van de inventarisatie niet volledig bedekt met maïsresten en ingezaaid gras. Het aanleggen van een grasbufferstrook, onderaan de percelen 76931, 77048 en 76926, langsheen de beek wordt als prioritair aangeduid.

**Foto 4.25: Verzakte oever van Nederbeek ter hoogte van perceel 76931**

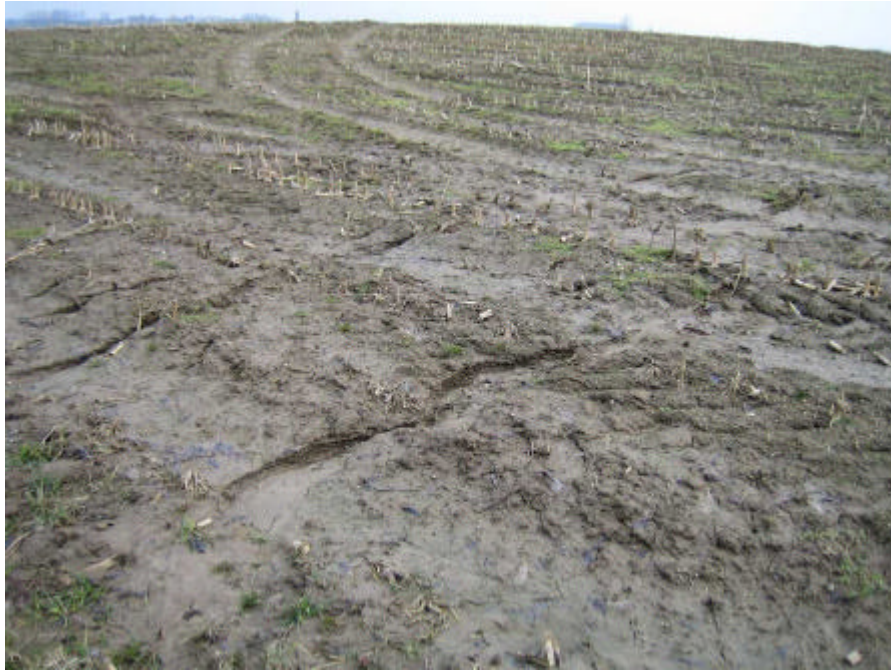
Op perceel 76937, gelegen langs de Bevrijdingslaan, werden eveneens enkele erosiegeulen vastgesteld (Foto 4.26). De gewasresten van maïs bedekten de bodem niet voldoende (bedekkingsgraad slechts ca. 15 %). Er wordt voorgesteld om een grasbufferstrook aan te leggen langsheen de Bevrijdingslaan. Perceel 76859 vertoont een lichte hellingsgraad. Het perceel was begroeid met gras, die voor een bedekking van ca. 40 % zorgde. Er werden geen erosieverschijnselen vastgesteld op dit perceel. Het perceel komt echter rechtstreeks uit op de Kasterstraat, zonder een bufferend element tussen het perceel en de weg. Dit kan voor eventuele problemen zorgen, bijvoorbeeld in tijden dat het perceel weinig begroeid is. Daarom is de aanleg van een grasbufferstrook hier prioritair om de weg te beschermen tegen afstromend sediment van dit perceel (Foto 4.27).

**Foto 4.26: Erosiegeulen op perceel 76937**

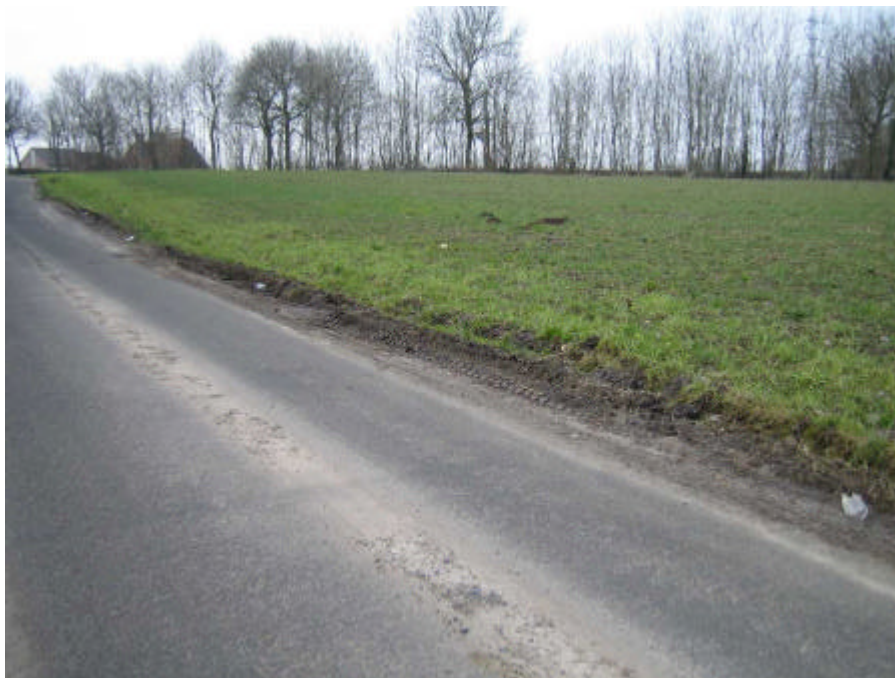
**Foto 4.27: Tussen perceel 76859 en de Kasterstraat is er geen bufferend element aanwezig**

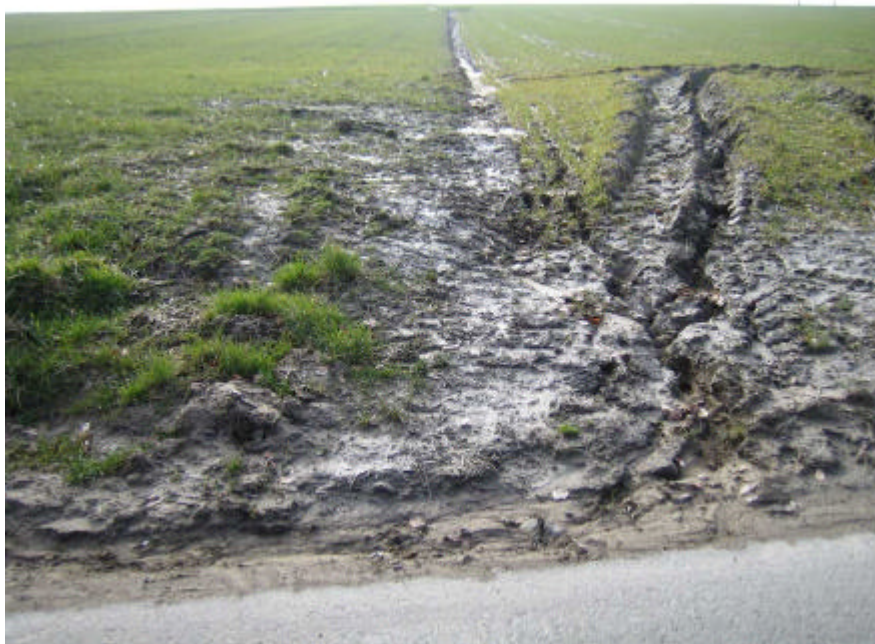
**Foto 4.30: Oprit voor de percelen 244308 en 76920 met erosiegeul**

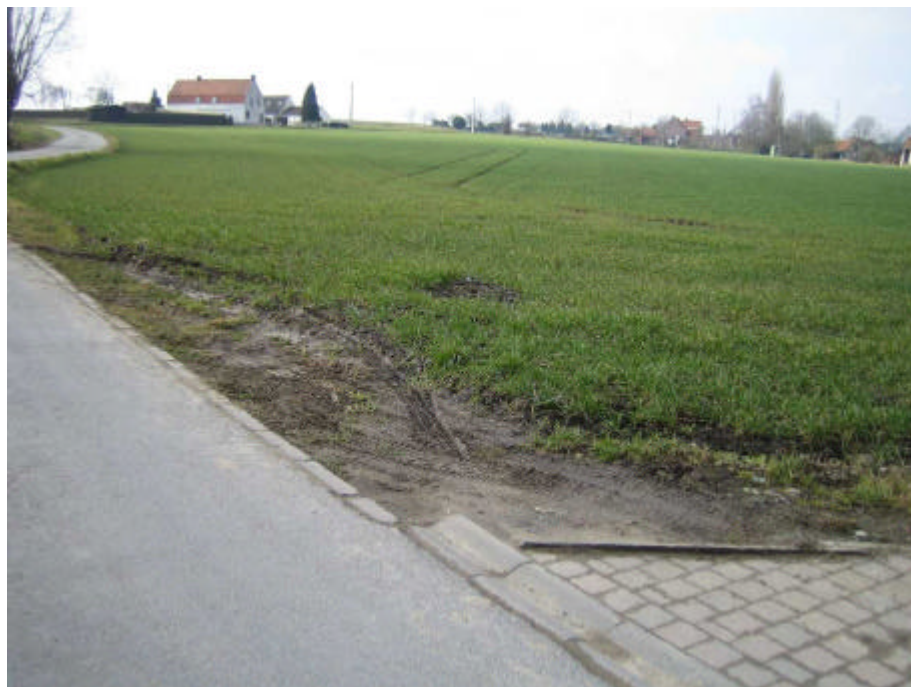
**Foto 4.32: Perceel 76839 komt rechtstreeks uit op de Smeierstraat**

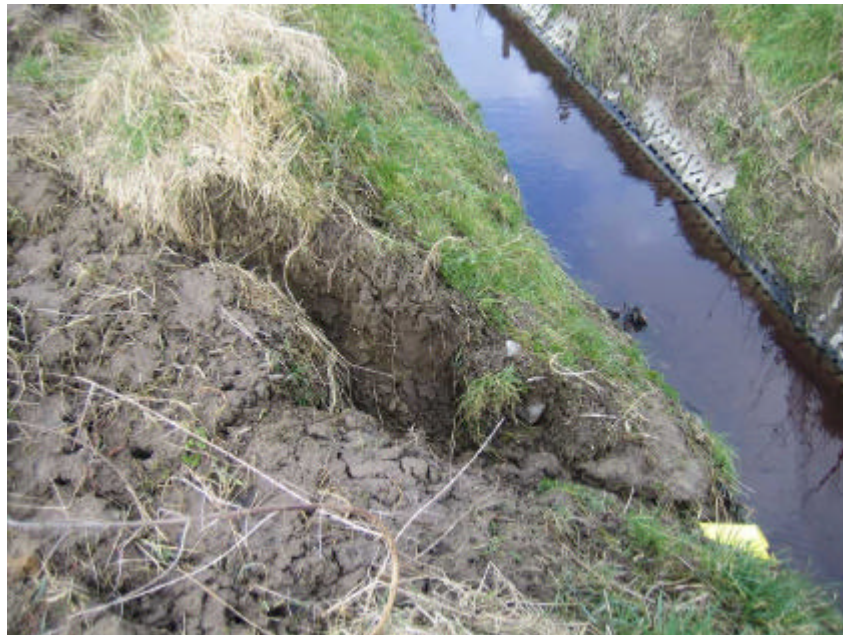
**Foto 4.34: Doorbraak van de oever van de Nederbeek ter hoogte van perceel X2\_A11**

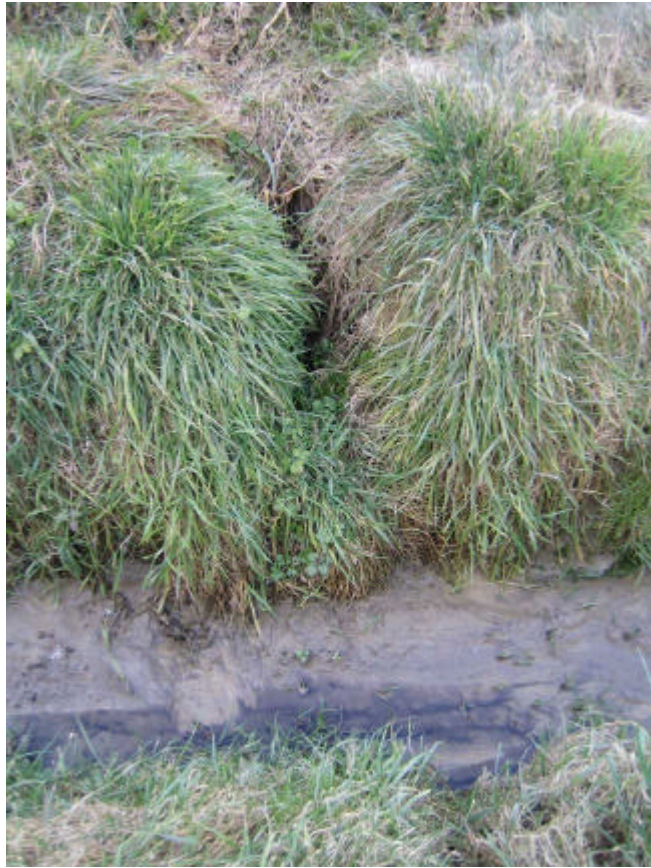
**Foto 4.36: Doorbraak van de grachtkant en depositie in de gracht langs perceel 77084**

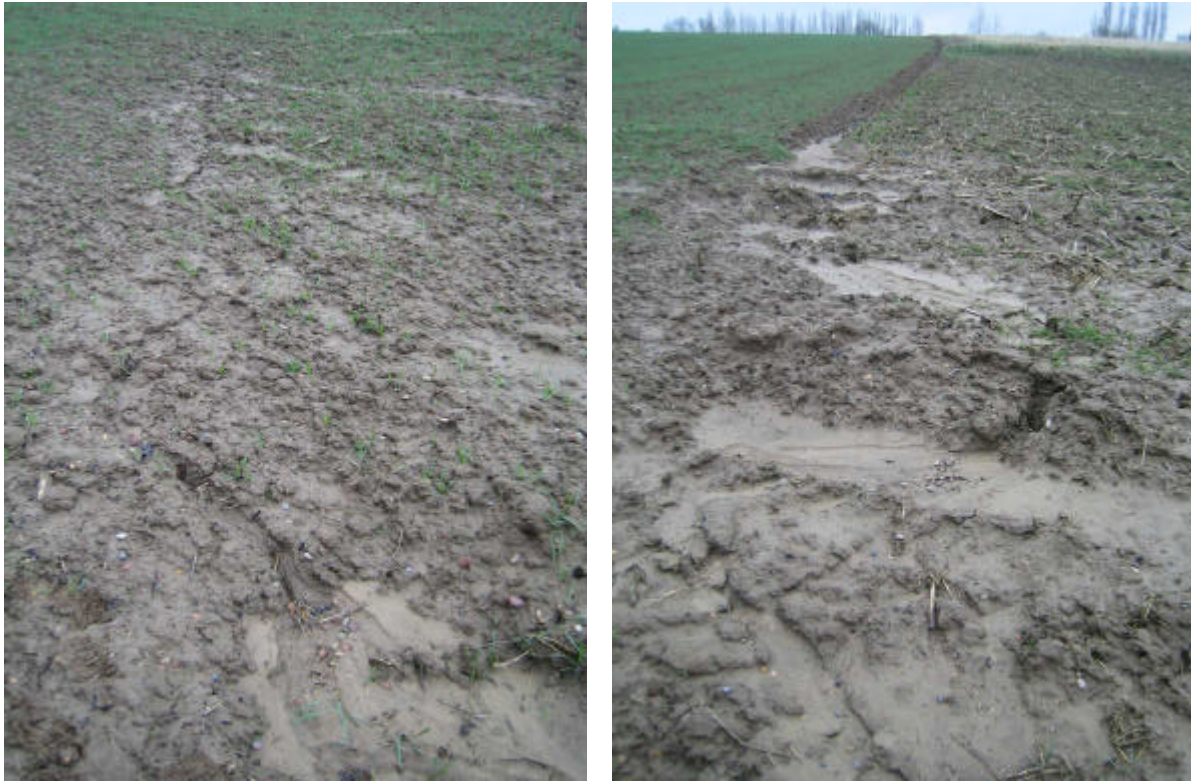
**Foto 4.44: Kleine erosiegeulen op perceel 81105**

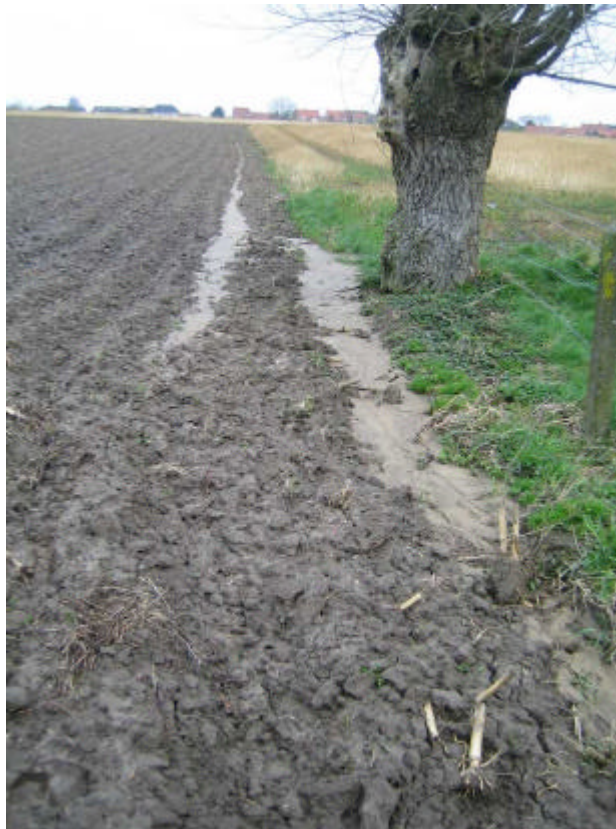
Perceel 81247 was geploegd. Er werd wat depositie vastgesteld op het perceel (Foto 4.45). De grachtkanten zijn onstabiel; dit geeft aanleiding tot de aanwezigheid van sediment in de gracht. De aanleg van een grasbufferstrook op dit perceel is hier prioritair.

**Foto 4.45: Depositie op perceel 81247**

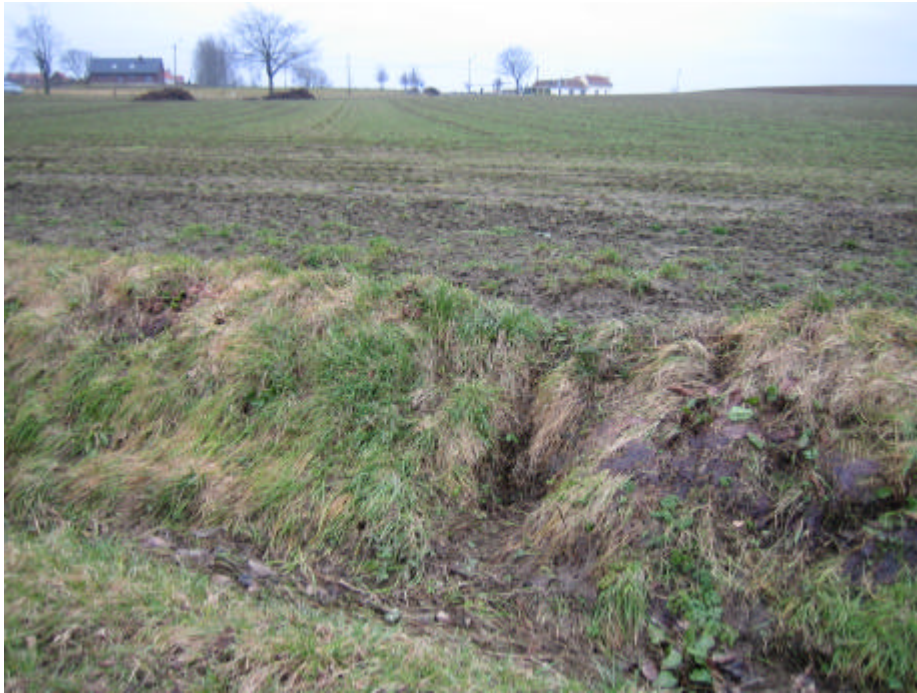
**Foto 4.50: Doorbraak oever perceel 70242**

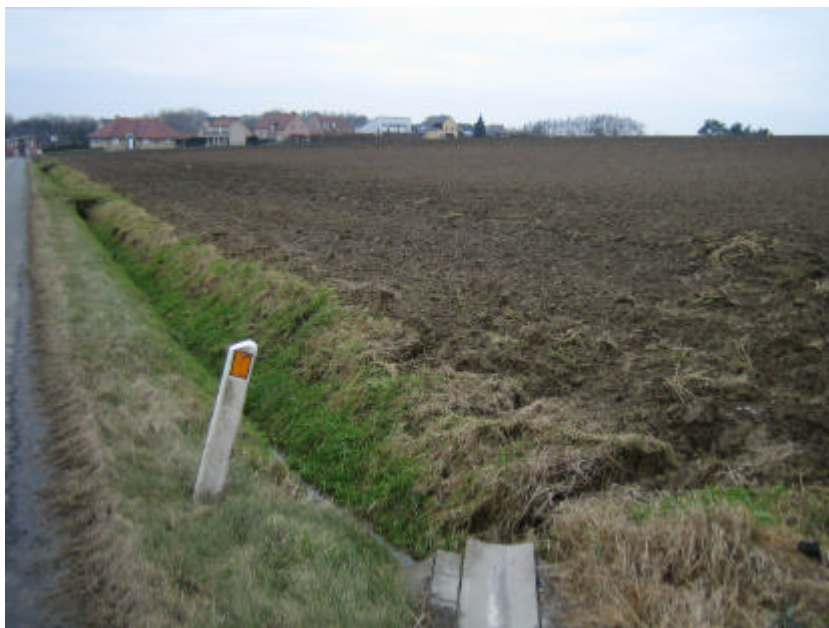
**Foto 4.52: Doorbraak gracht aan perceel 77281 langs de Wortegemsesteenweg**

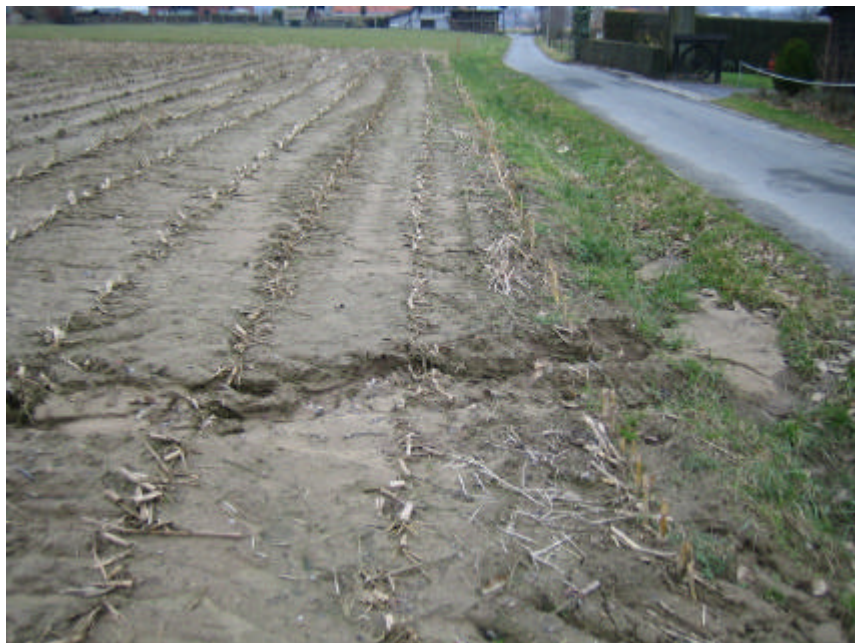
In het noordoosten van het knelpunt werden erosieproblemen vastgesteld op het perceel 245479, ten noorden van de Kruiskestraat. Foto 4.55 toont de waargenomen geul die aanleiding geeft tot depositie van sediment in de kleine grasbuffer onderaan het perceel, langs de Rosstraat. Deze grasstrook buffert reeds een deel van het afstromend water en sediment maar dient uitgebreid te worden tot een bredere en hechte grasmat, welke doorloopt op perceel 70239. De percelen 70689 en 70690 zijn als grasland in gebruik, welke als strategisch gelegen grasland worden aangeduid.

**Foto 4.55: Geul en deposite op perceel 245479**

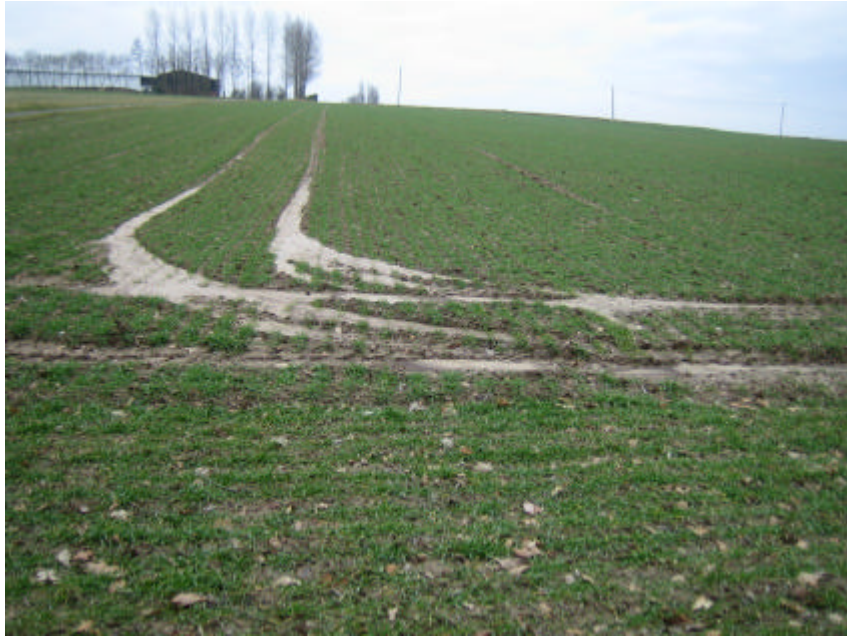
**Foto 4.59: Depositie in de tractorsporen op perceel 73553**

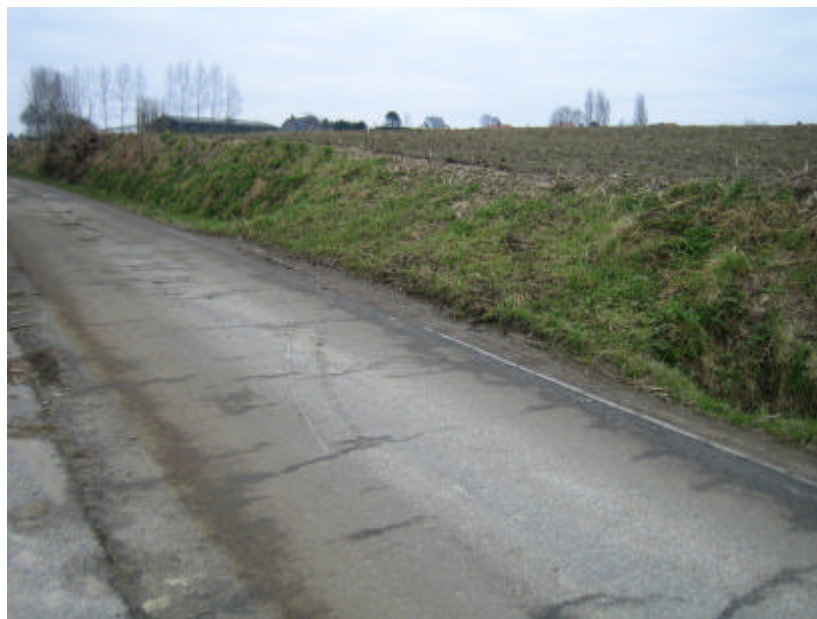
De bodem van de percelen 73549, 73550 en 73548 was ten tijde van de inventarisatie weinig bedekt met maïs resten (bedekkingsgraad ca. 5 %) (Foto 4.60). Deze lage bedekkingsgraad was waarschijnlijk één van de oorzaken van de geulvorming en depositie op perceel 73548 (Foto 4.61). Aan de zijde van de Holstraat was het talud er doorbroken. De plaatsing van een opvangsysteem op deze locatie lijkt aangewezen. Onderaan perceel 73548 kan een grasbufferstrook verhinderen dat het afstromende sediment de onderliggende bebouwing hindert. Ook langsheen de Balthazarstraat op de percelen 73549 en 73548 zal de aanleg van een grasbufferstrook de aanwezige houtkant verstevigen en de Balthazarstraat beschermen tegen modderoverlast. De bermen van de houtkant werden namelijk als onstabiel ervaren. In de historische analyse werd melding gemaakt van problemen met modderoverlast op de hoek van de Balthazarstraat en de Statiestraat. Hiervoor kan de voorgestelde grasbufferstrook op perceel 73549 en 73548 een oplossing bieden.

**Foto 4.60: Perceel 73549 ter hoogte van de Balthazarstraat**

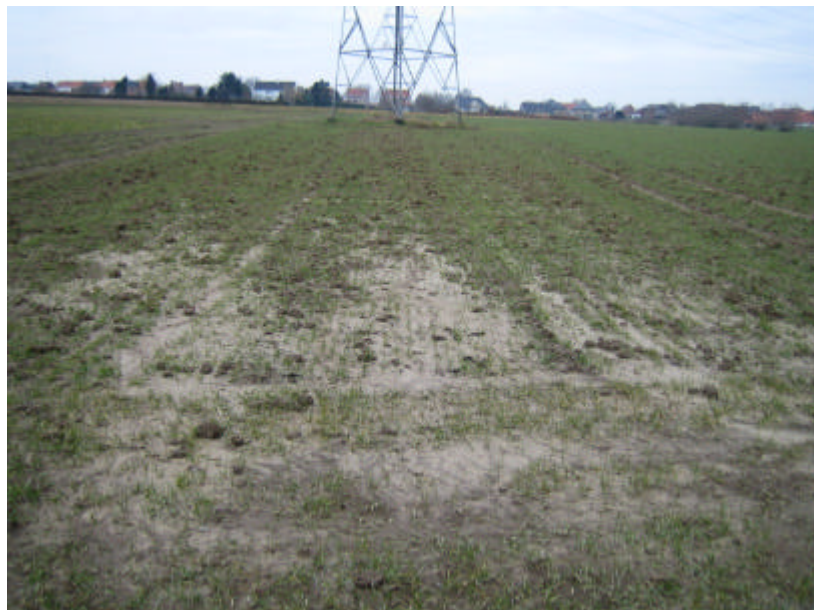
Perceel 70131 bezat ten tijde van de inventarisatie een lage bedekkingsgraad. Er werd depositie op het veld en een geul waargenomen. Op dit perceel wordt een grasbufferstrook voorgesteld. Perceel 70185 was bedekt met een groenbedekker, er werden geen erosieverschijnselen vastgesteld. Toch is de aanleg van een grasbufferstrook aangewezen om de gracht te beschermen.

**Foto 4.62: Depositie op perceel 70131**

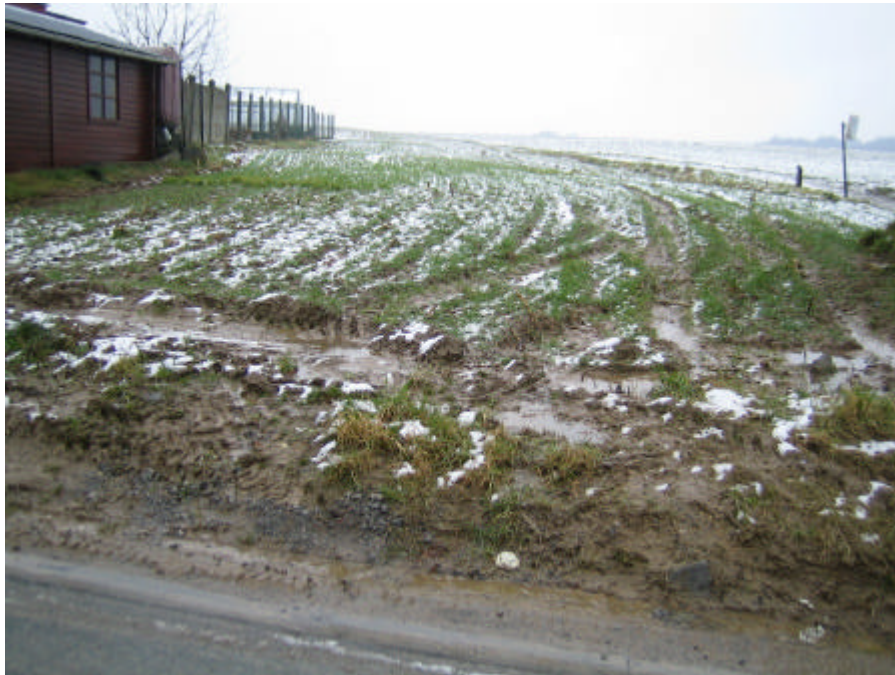
buffering daar momenteel zeer beperkt is (Foto 4.63). Op perceel 70702 kan het talud eveneens verstevigd worden d.m.v. een grasbufferstrook.

**Foto 4.63: Perceel 70517 komt rechtstreeks uit op de Blaarhoekstraat**

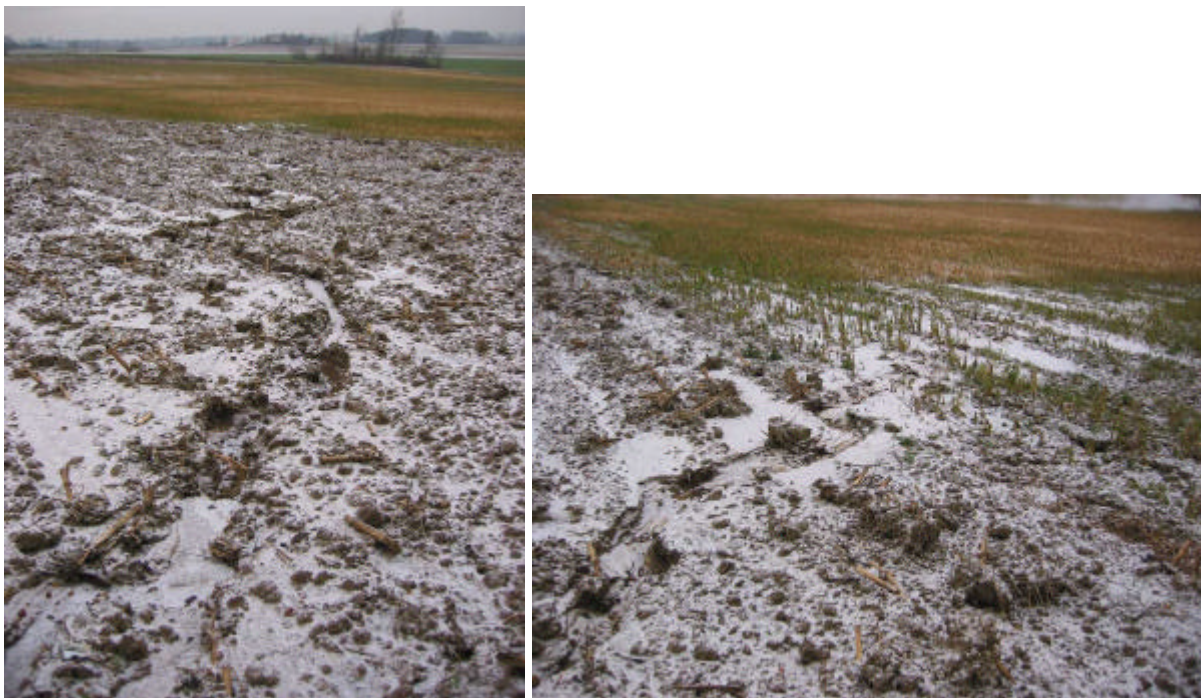
In het zuiden van het knelpunt werd een erosiegeul waargenomen op perceel 83309 die verder loopt op perceel 83321 en aanleiding geeft tot depositie van sediment op perceel 83310a (Foto 4.65). Perceel 83309 was bedekt met wintertarwe (ca. 50 % bedekkingsgraad), op perceel 83321 waren gewasresten van maïs aanwezig (bedekkingsgraad ca. 10 %) en perceel 83310a was bedekt met een groenbedekker (ca. 70 % bedekkingsgraad). De bedekking op perceel 83310a en de afvlakking van de helling zorgden voor de accumulatie van het sediment. Volgens de landbouwer is er geen mogelijkheid dat de geul tot aan de gracht zou reiken en daar voor modderoverlast zorgen. De problemen ten gevolge van deze erosiegeul zijn dus niet off-site, de voorgestelde maatregelen op perceel 83309 en 83321 (aanleg van grasbuffers) worden als minder prioritair aangegeven. De voorgestelde grasbufferstrook onderaan perceel 83310a wordt wel als prioritair aanzien, gezien de aanwezigheid van de gracht.

**Foto 4.65: Geul op perceel 83321 (L) die aanleiding geeft tot depositie op perceel 83310a (R)**

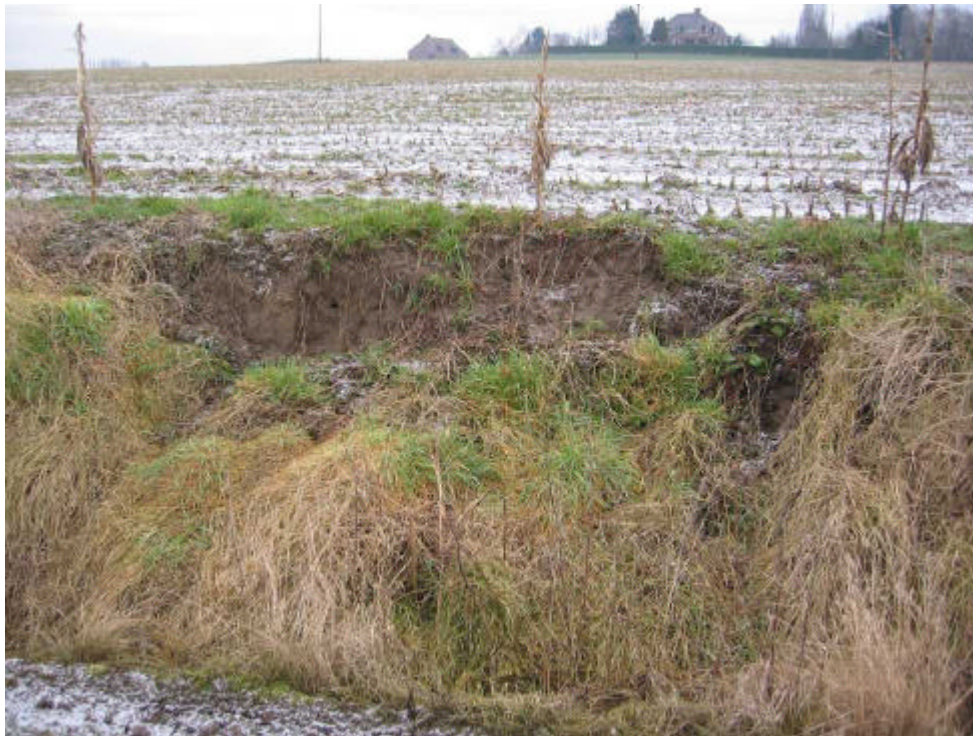
**Foto 4.66: Verzakking van de grachtkant ter hoogte van perceel 83332**

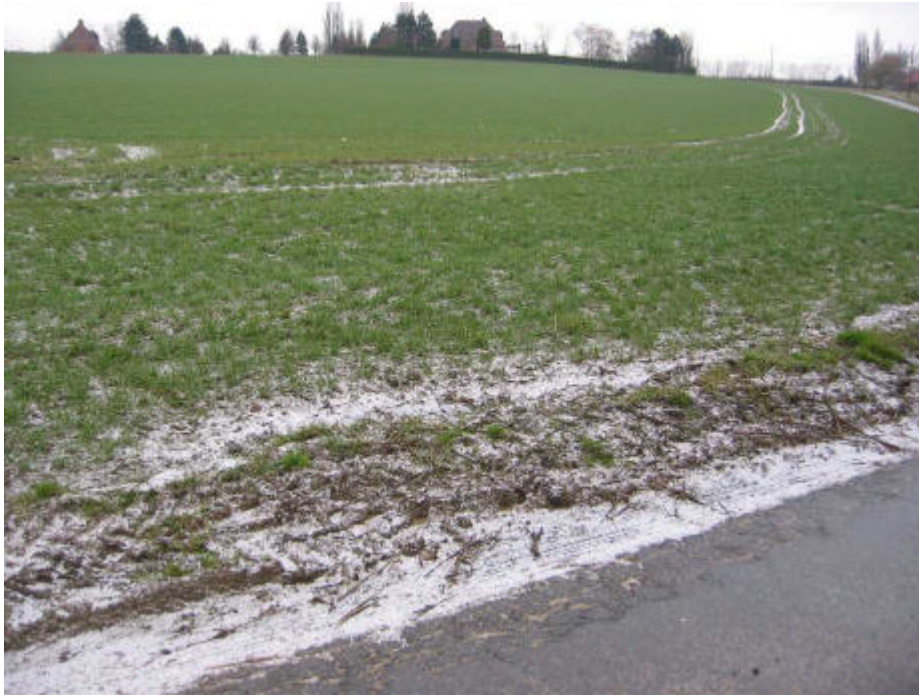
**Foto 4.67: Perceel 83333 komt rechtstreeks uit op de Borrestraat**
