**Gemeentelijk  
erosiebestrijdingsplan Anzegem**

**Gemeente Anzegem  
Intercommunale Leiedal**

**05/09631/rd**

**Juni 2007**

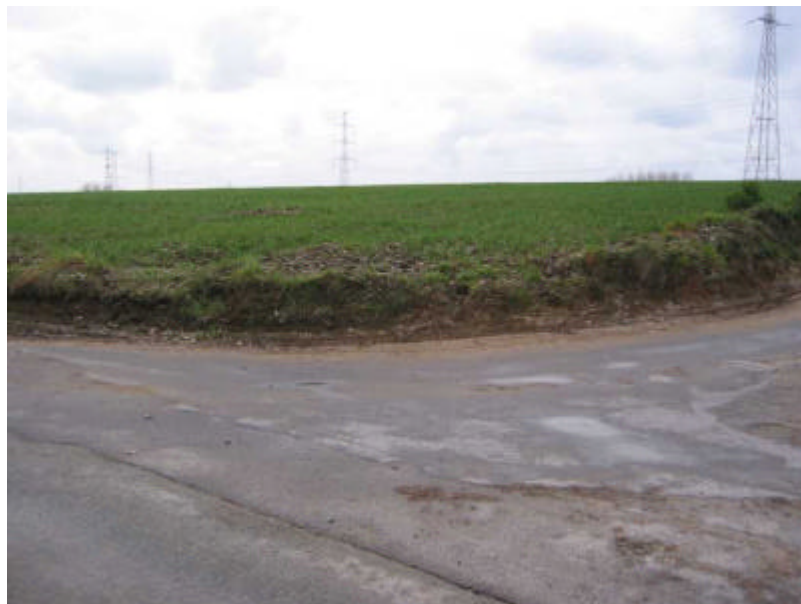
**Foto 4.68: Onstabiele berm aan perceel 77066 op de hoek van de Kleimolenstraat en de Oudepontstraat**

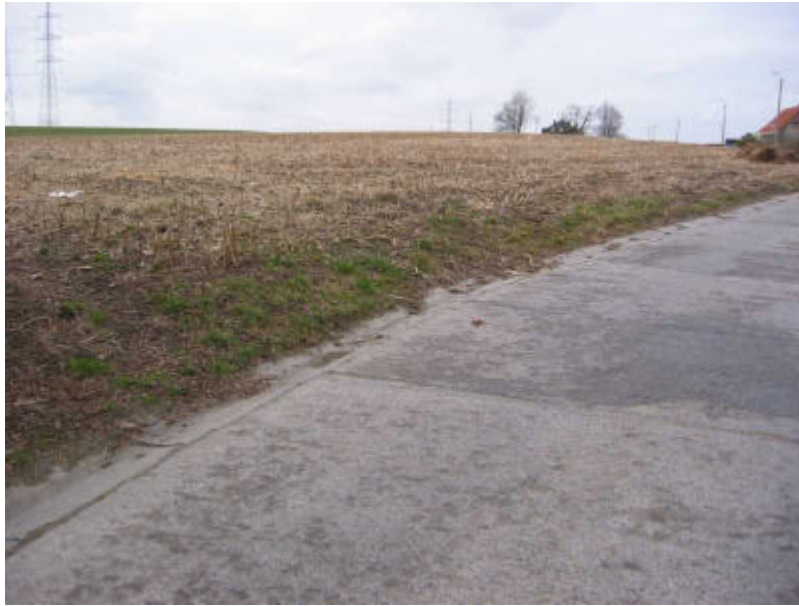
**Foto 4.69: Perceel 77114 komt rechtstreeks uit op de weg**

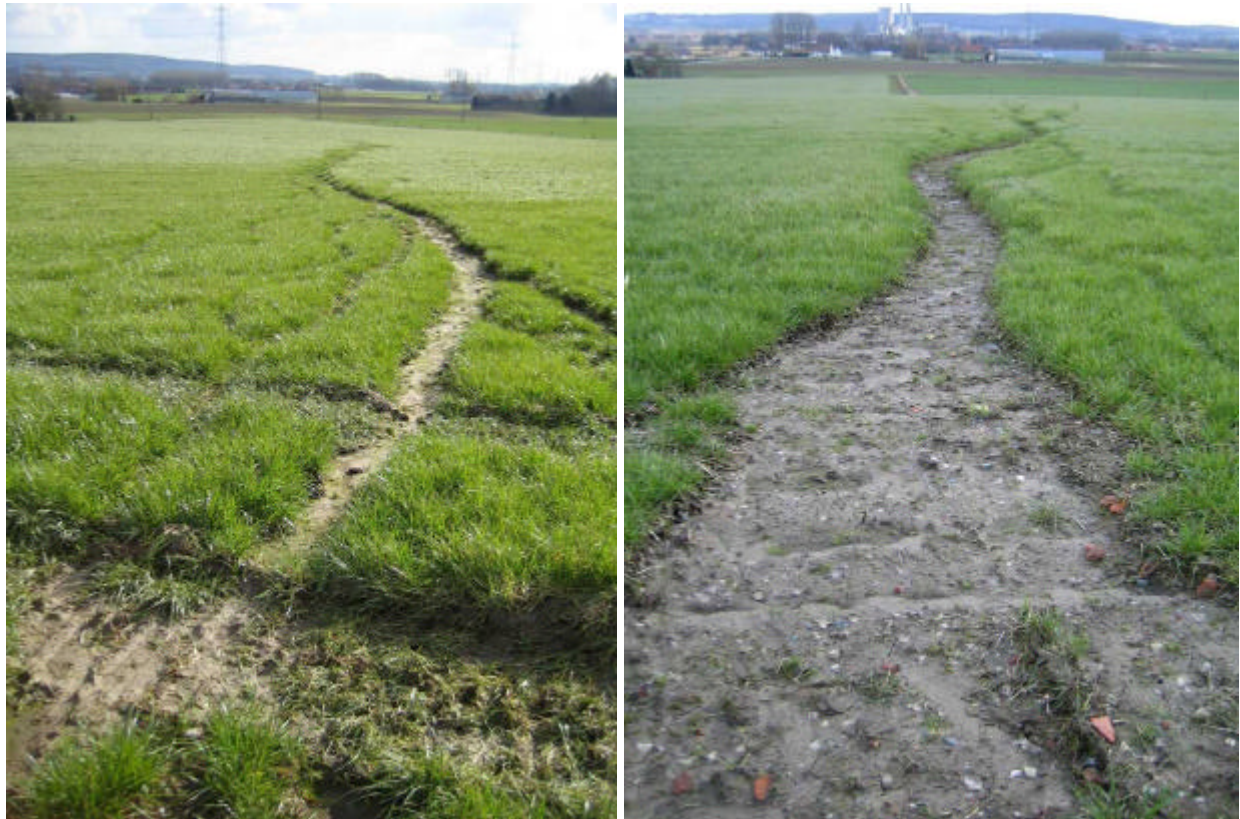
**Foto 4.72: Spoor van afstromend water op perceel 83611**

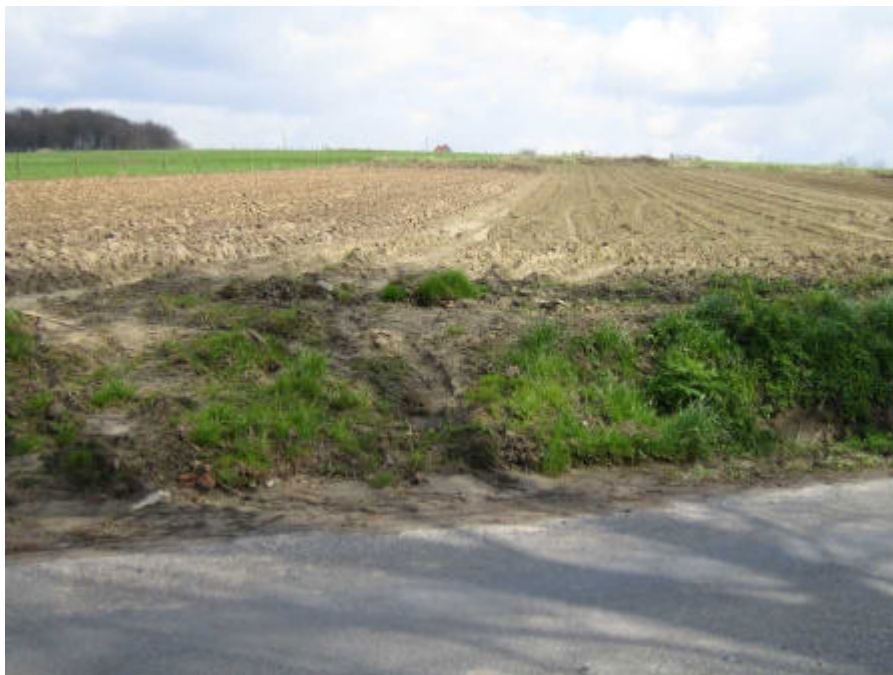
**Foto 4.74: Een deel van perceel 76811 komt rechtstreeks uit op de weg**

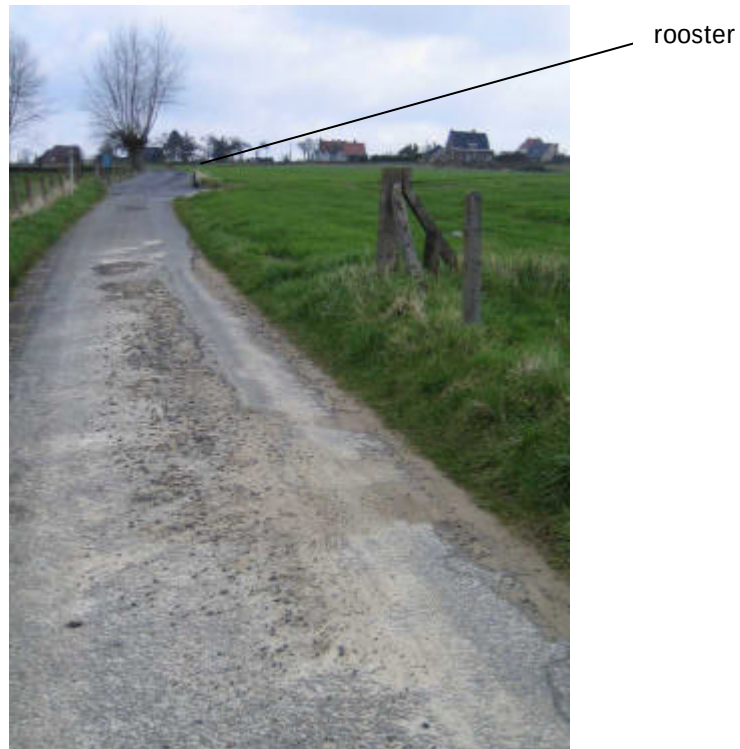
**Foto 4.78: Depositie op de weg (Overberg) ter hoogte van perceel 76611**

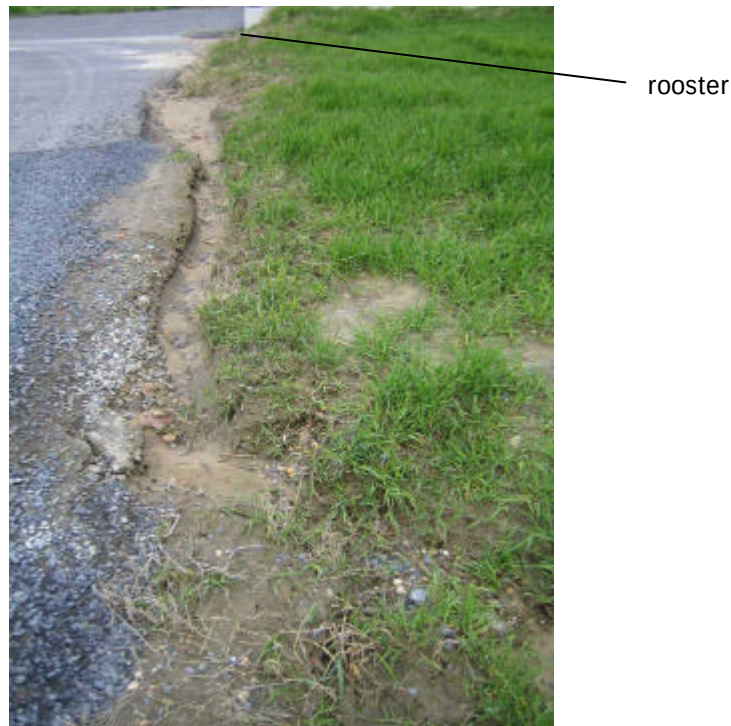
**Foto 4.80: Geul op perceel 72253 mondt uit in het rooster**

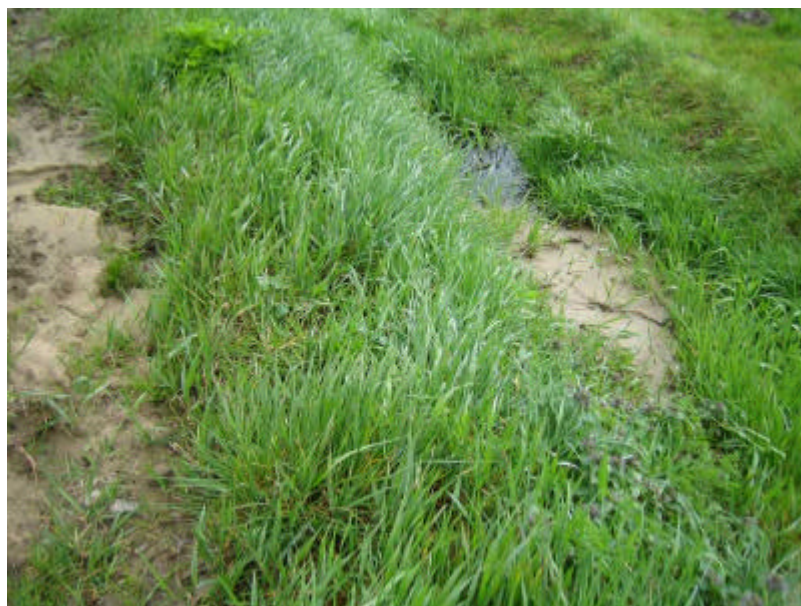
**Foto 4.82: Depositie in de gracht ter hoogte van perceel 70203a**

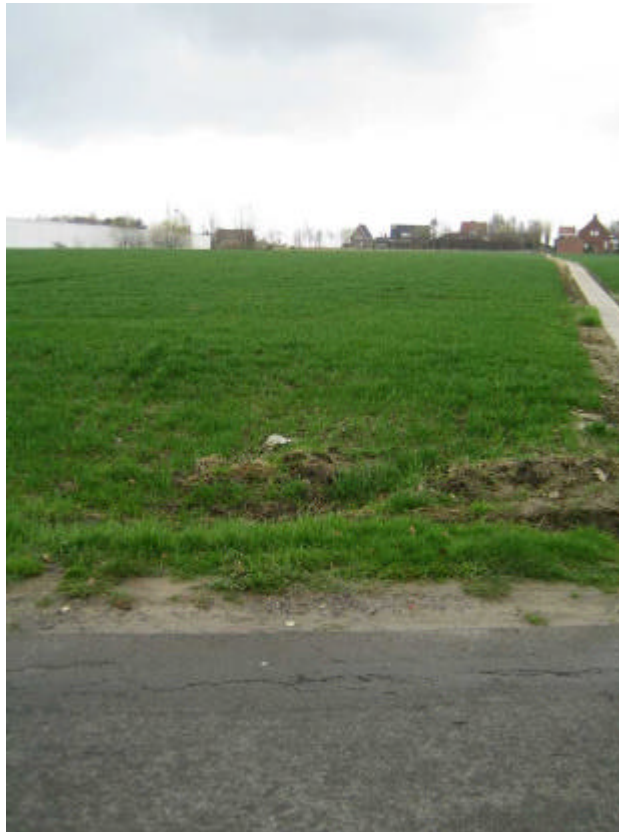
**Foto 4.85: Perceel 76730 komt rechtstreeks uit op de Vossestraat**

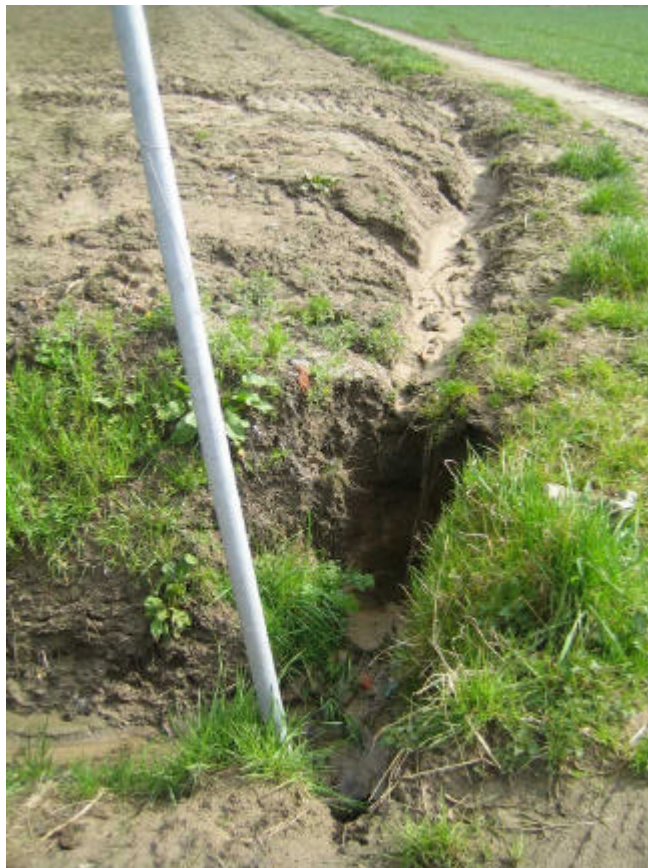
**Foto 4.86: Doorbraak van de grachtkant aan perceel 76489**

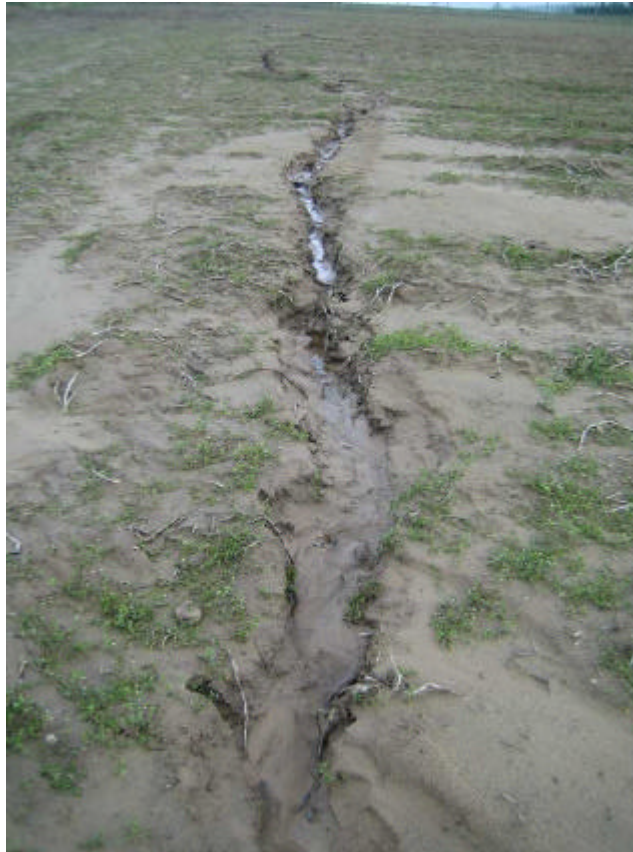
**Foto 4.87: Erosiegeul op perceel 76503**

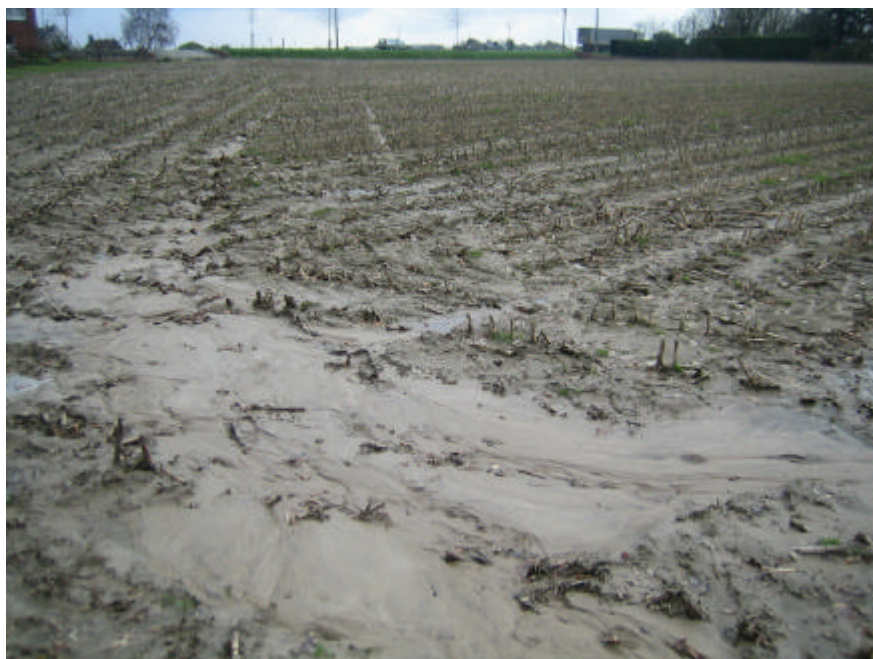
**Foto 4.88: Depositie op perceel 76817**

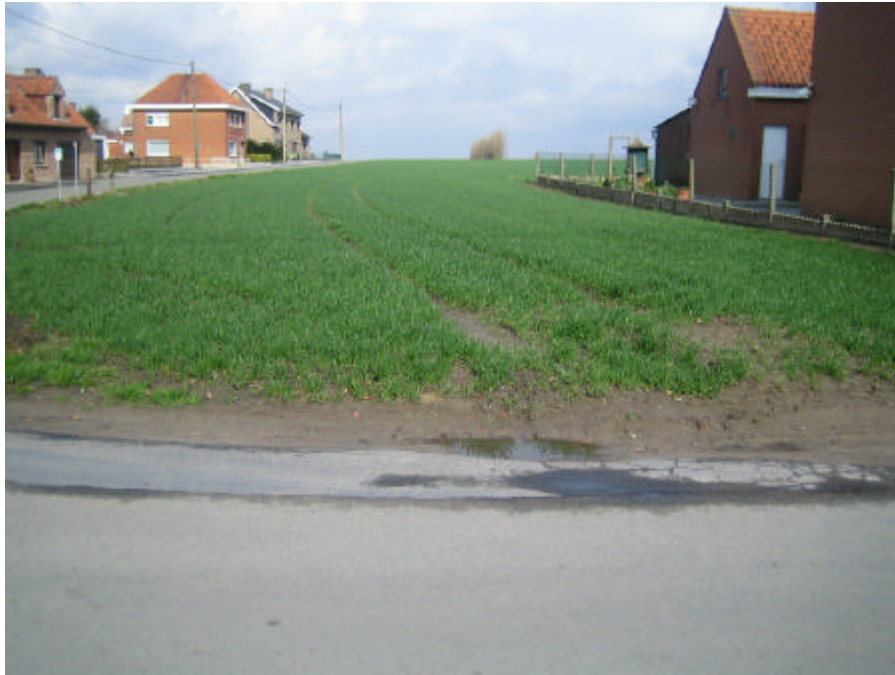
**Foto 4.89: Perceel 76581 komt rechtstreeks uit op de Zwevegemstraat**

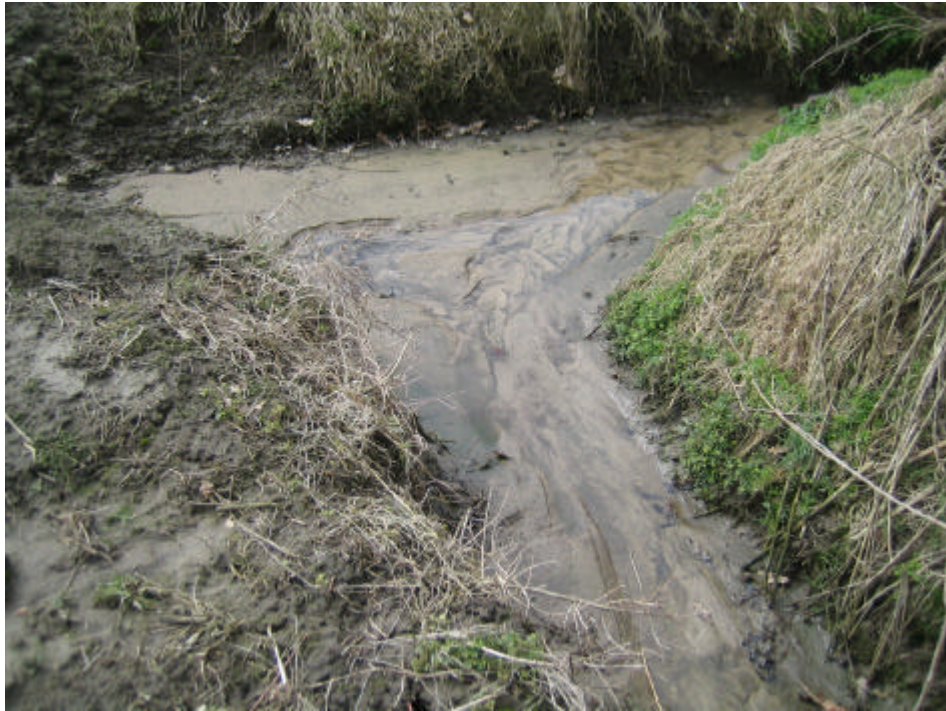
**Foto 4.90: Depositie in de gracht langs perceel 81267**

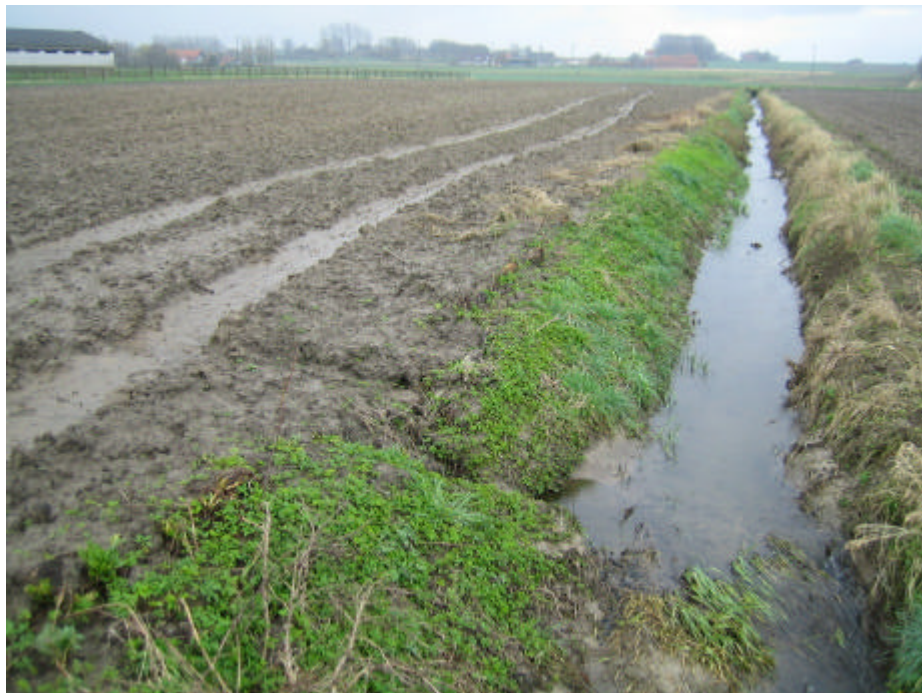
**Foto 4.91: Doorbraak van de oever aan perceel 81089**

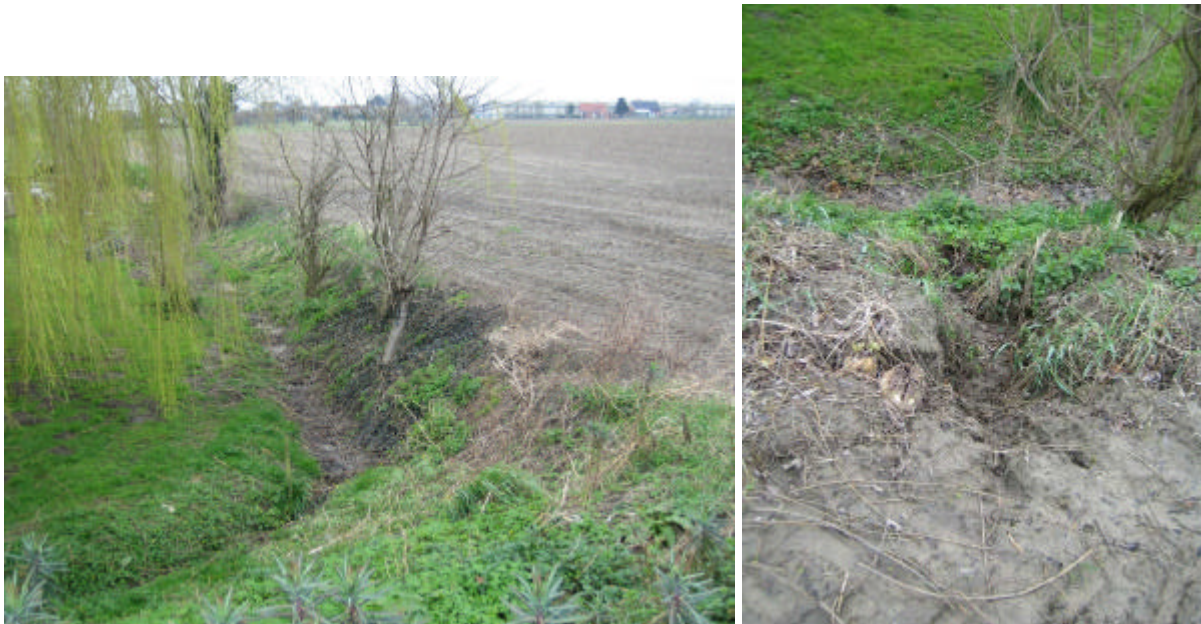
**Foto 4.92: Doorbraak van het talud tussen perceel 81079 en de onderliggende tuin**

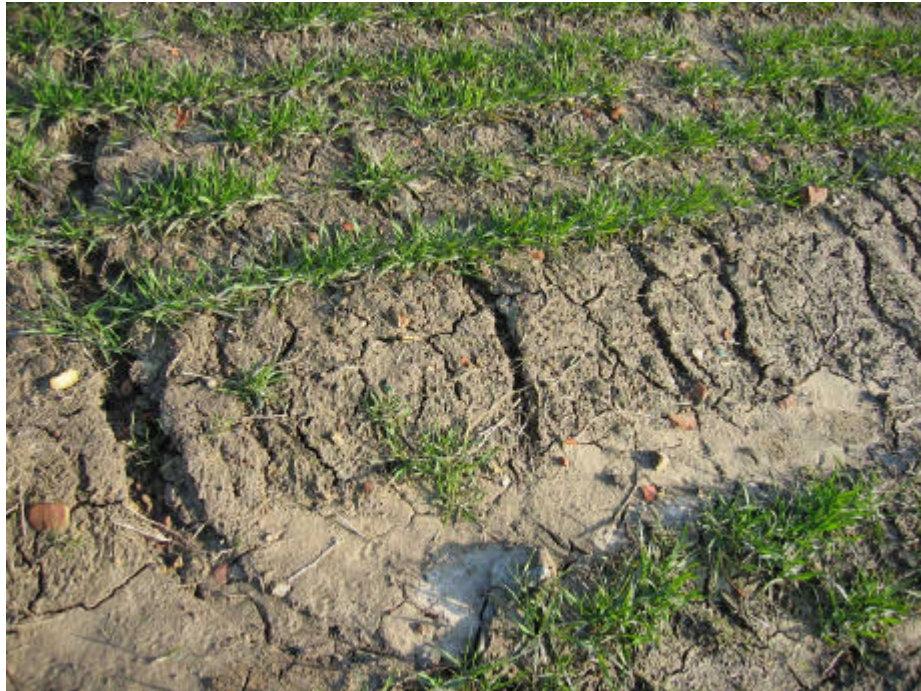
**Foto 4.94: Kleine erosiegeulen op perceel 83668 en 83684**

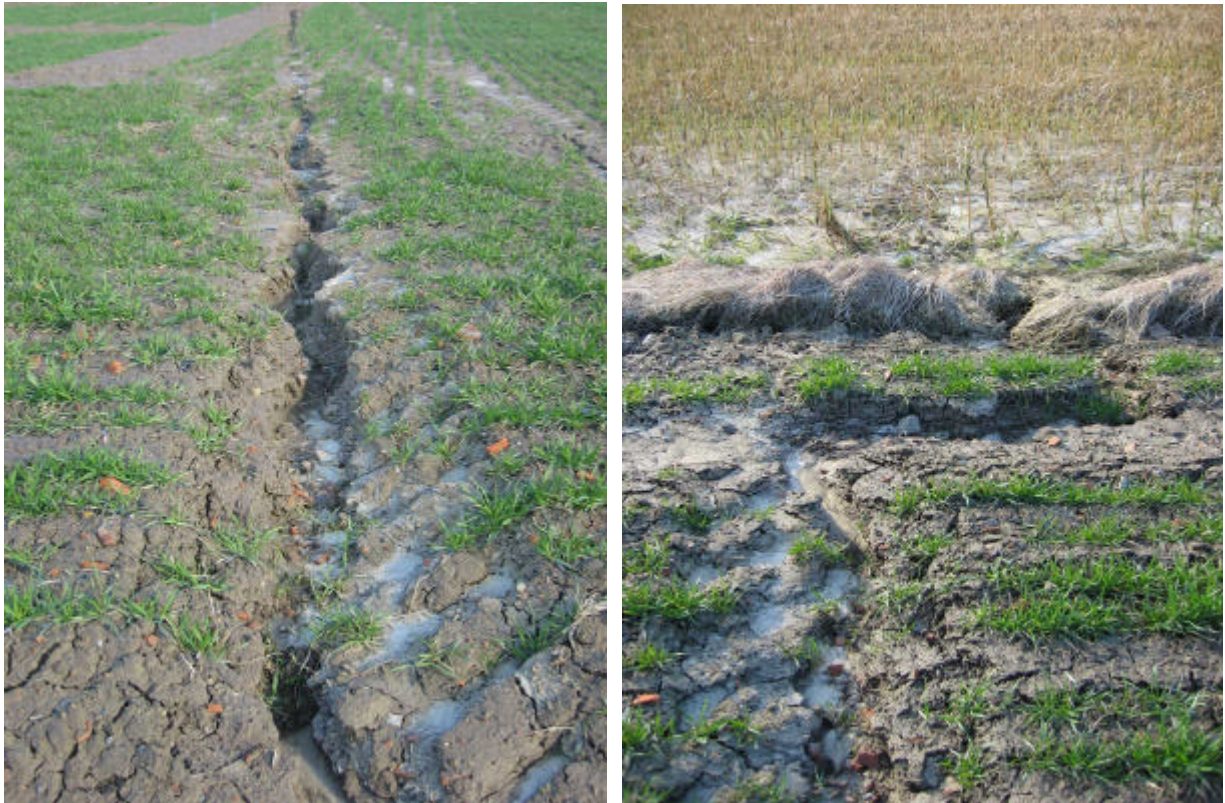
**Foto 4.95: Erosiegeul op perceel 83684, taluddoorbraak en depositie op het onderliggende perceel**

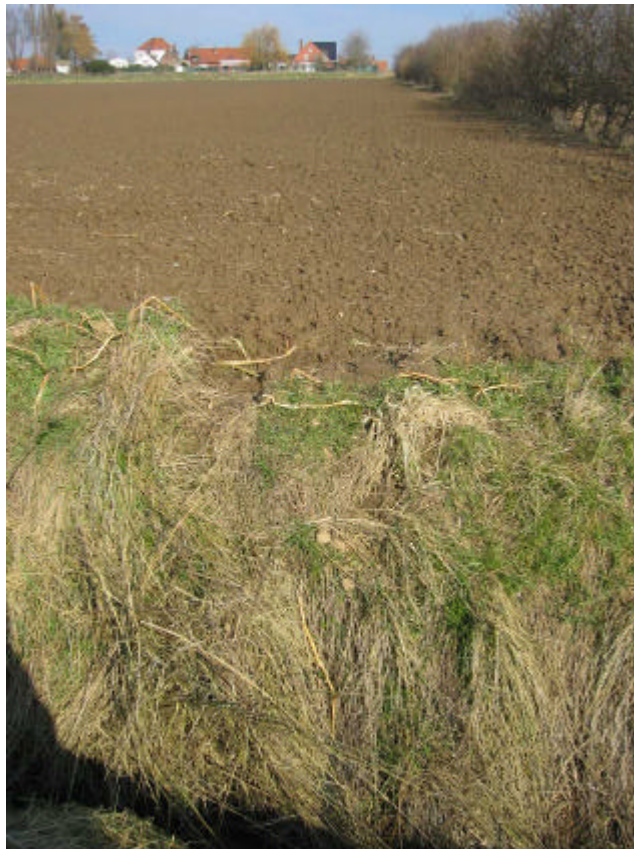
**Foto 4.96: Onstabiele grachtkant ter hoogte van perceel 83652a**

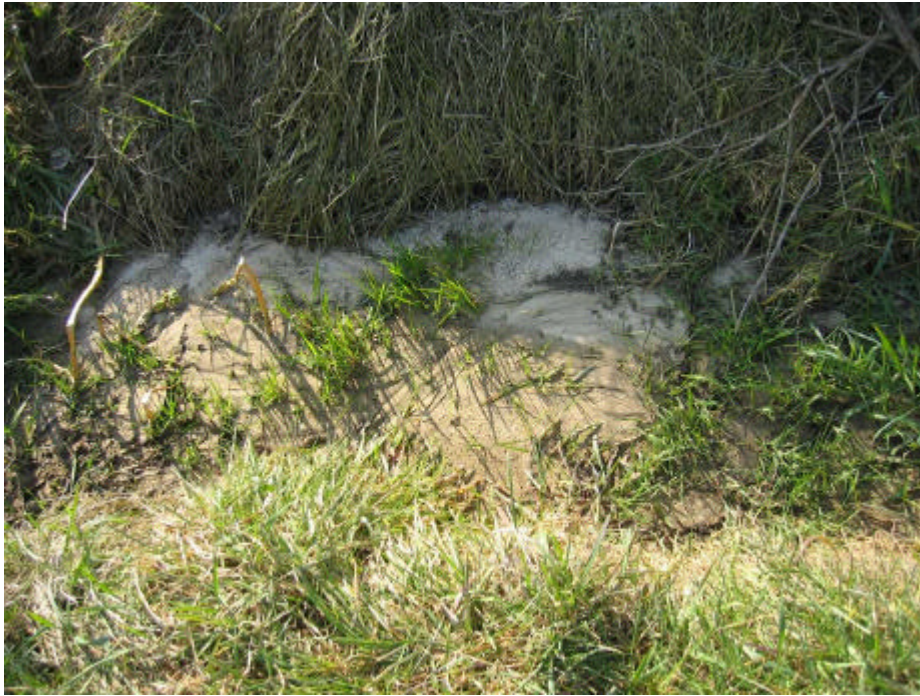
**Foto 4.97: Depositie in de gracht ter hoogte van perceel 83683**

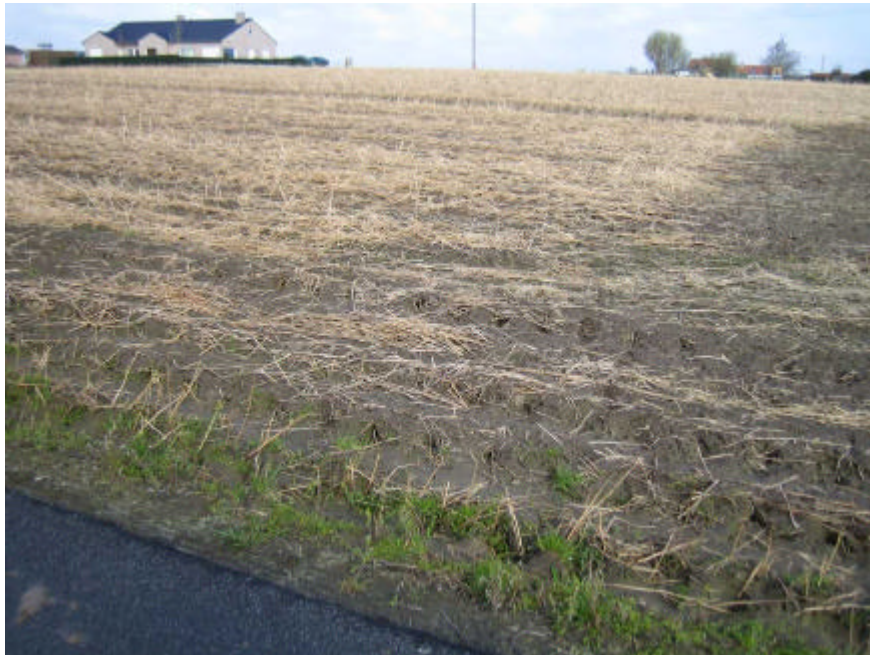
**Foto 4.106: Perceel 76378 komt rechtstreeks uit op de weg/oprit**

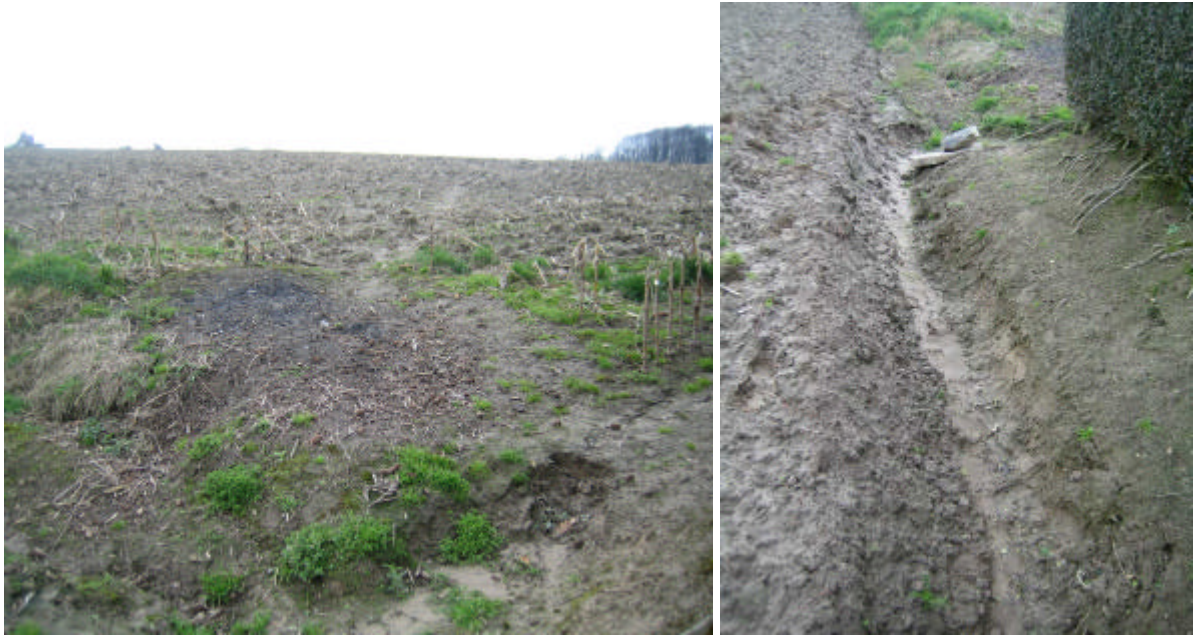
**Foto 4.107: Het afstromende sediment van perceel 76511b zoekt zich een weg langs het huis naar de Goed-Ter-Motestraat**
