**Gemeentelijk  
erosiebestrijdingsplan Anzegem**

**Gemeente Anzegem  
Intercommunale Leiedal**

**05/09631/rd**

**Juni 2007**

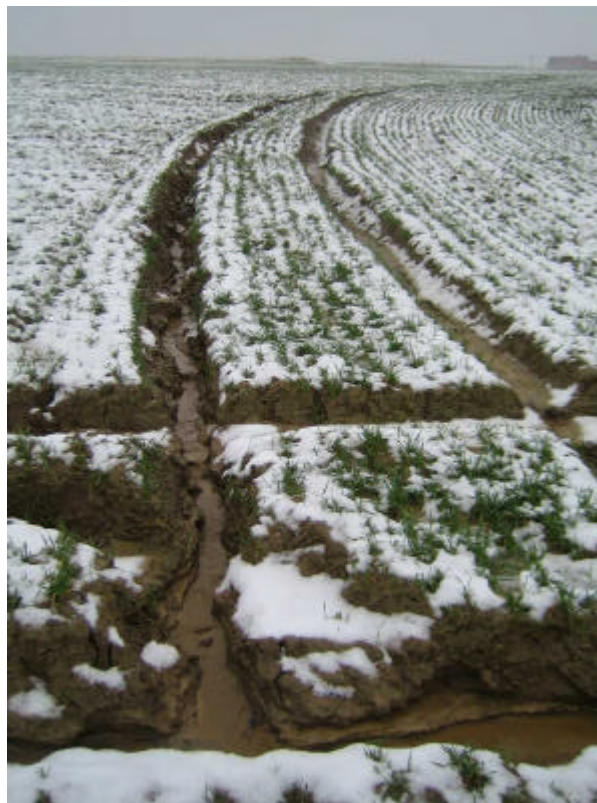
Op perceel 244317 werden erosiegeulen waargenomen, enkele werden gevormd in de tractersporen (zie Foto 4.3). De geulen gaven aanleiding tot depositie van sediment op het perceel en in het onderliggende grasland enerzijds en tot de vorming van een 'gracht' anderzijds (Foto 4.4, Foto 4.5). Voorgesteld wordt om hier een gracht aan te leggen in combinatie met de aanleg van een grasbufferstrook, die doorloopt op perceel 240447. Ook worden op de hoger gelegen percelen 245179 en 70522 voorgesteld grasbufferstroken aan te leggen om het afstromende water te laten infiltreren en het sediment op te vangen.

**Foto 4.3: Geulvorming in de tractersporen op perceel 244317**

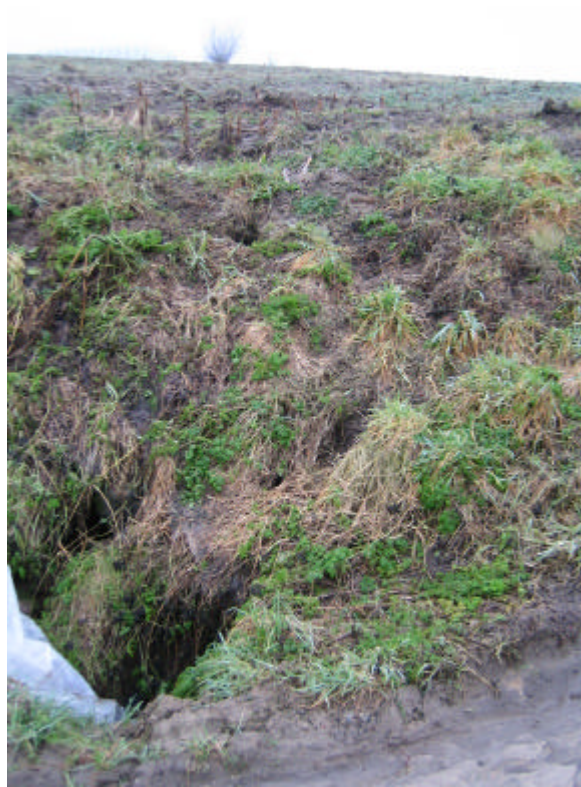
In de Holdestraat is de grachtkant ter hoogte van perceel 245502 doorbroken (Foto 4.6), er werd depositie in de gracht vastgesteld. De aanleg van een grasbufferstrook is aan te bevelen.

**Foto 4.6: Doorbroken oever ter hoogte van perceel 245502**

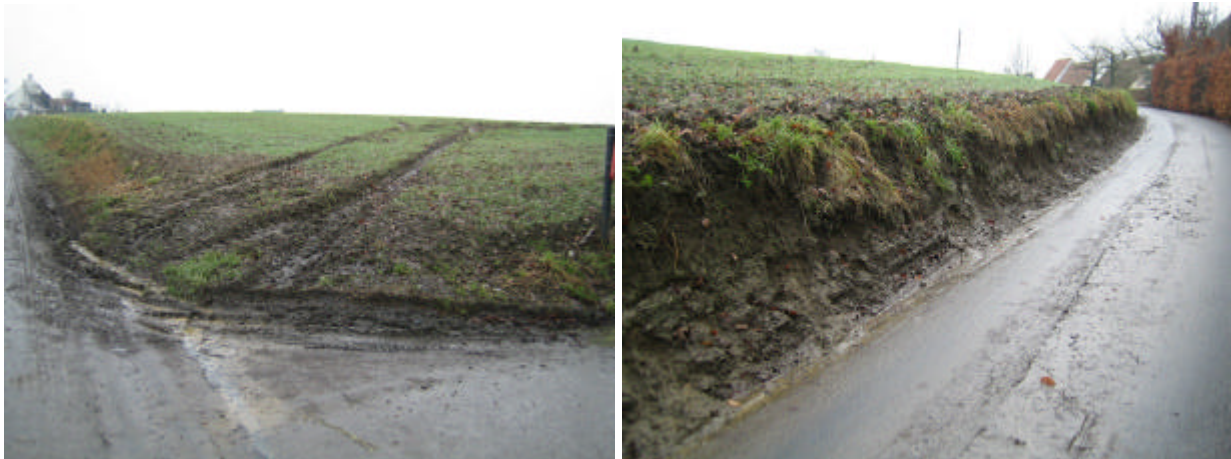
In het noorden van het knelpunt (ten westen van de Pikkelstraat en ten noorden van de Ketsersdreef) wordt ter hoogte van perceel 244284 onstabiele grachtkanten vastgesteld. De aanleg van een grasbufferstrook is hier aangewezen om deze te beschermen en de gracht te vrijwaren van sediment. Op het perceel 73555 werd een erosiegeultje vastgesteld. Tevens is het talud langsheen de Ketsersdreef onstabiel (zie Foto 4.8 (R)) en komt het perceel rechtstreeks uit op de hoek Holstraat – Ketsersdreef (zie Foto 4.8 (L)) waar het voor modderoverlast op de weg kan zorgen. De aanleg van een grasbufferstrook om het talud te verstevigen en om de wegen te beschermen tegen afstromend sediment, zijn noodzakelijk.

**Foto 4.8: Perceel 73555 komt uit op de Holstraat (L) – Ketsersdreef (R)**

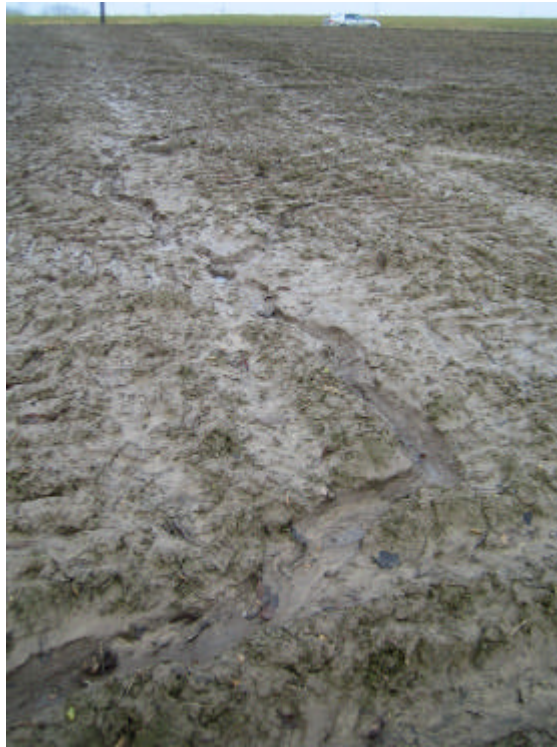
Ten westen van de Prikkelstraat werden problemen gemeld achteraan de “Ververij van Anzegem”. Bij de inventarisatie werd waargenomen dat er zich op perceel 70436 enkele geulen gevormd hadden (Foto 4.11). Het perceel was praktisch niet bedekt (bietenresten). Het talud tussen het perceel en de lagerliggende Ververij was doorbroken en er werd heel wat depositie van sediment vastgesteld op het terrein van de Ververij (Foto 4.12).

**Foto 4.11: Geul op perceel 70436**

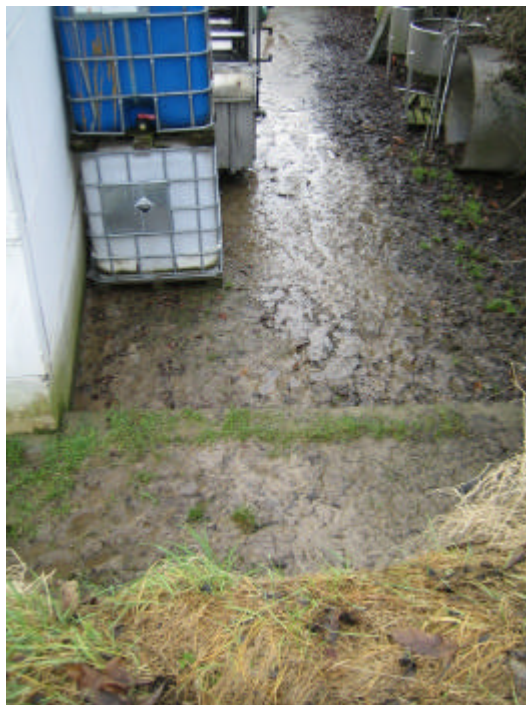
**Foto 4.12: Depositie van sediment op het terrein van de Ververij van Anzegem**

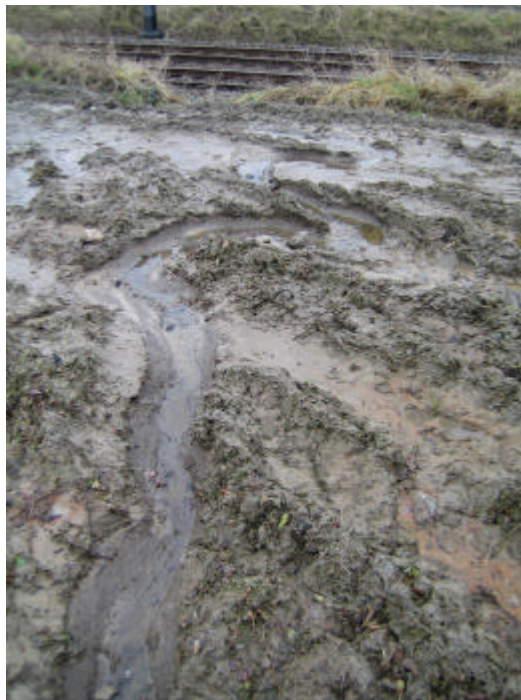
De percelen 77277, 83363, 245316, 83362 en 70313 stromen af richting de spoorweg. De bermen van deze spoorweg zijn onstabiel (Foto 4.15) en op sommige plaatsen doorbroken (de spoorweg is lager gelegen). Op de percelen 77277, 83363 en 83362 werden verschillende erosiegeulen waargenomen (Foto 4.16). Deze percelen waren weinig bedekt. Perceel 245316 was volledig bedekt met gras. Ook perceel 70313 vertoonde een voldoende bedekkingsgraad. Op de percelen langs de spoorweg is de aanleg van een grasbufferstrook aan te bevelen om de bermen en de sporen te beschermen tegen afstromend sediment.

**Foto 4.16: Erosiegeul op perceel 83363**

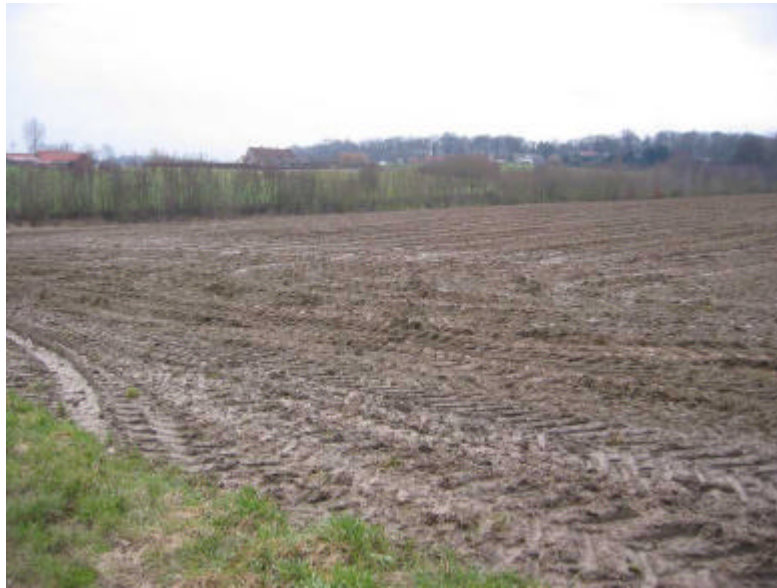
De percelen 73794, 73795 en 83416 stromen af naar deze Nederbeek, maar worden ervan enigszins gebufferd door stuiken (Foto 4.19). De voorgestelde grasbufferstroken worden als minder prioritair aanzien, gezien er reeds een bufferend element aanwezig is. Op perceel 73795 werden enkele erosiegeulen en depositie op het perceel waargenomen (Foto 4.20). De voorgestelde grasbufferstroken

**Foto 4.19: Zicht vanaf perceel 73795 naar de Nederbeek met de struiken als buffer**

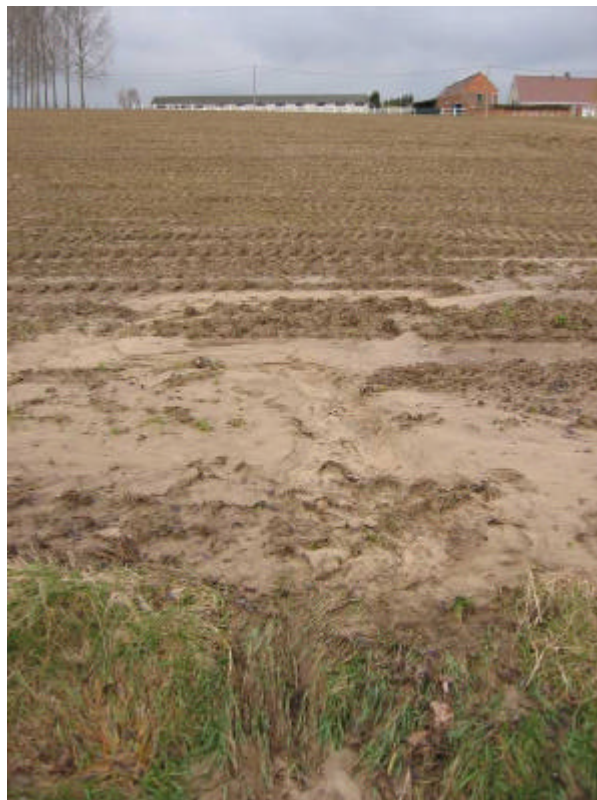
**Foto 4.20: Geul en depositie op perceel 73795**

op de percelen 243965, 243967 en 77024 zijn wel prioritair gezien er hier geen buffering aanwezig is tussen de percelen en de beek. Op de percelen werden geen erosieverschijnselen vastgesteld gezien deze ingezaaid waren met een groenbedekker (gele mosterd en gras).

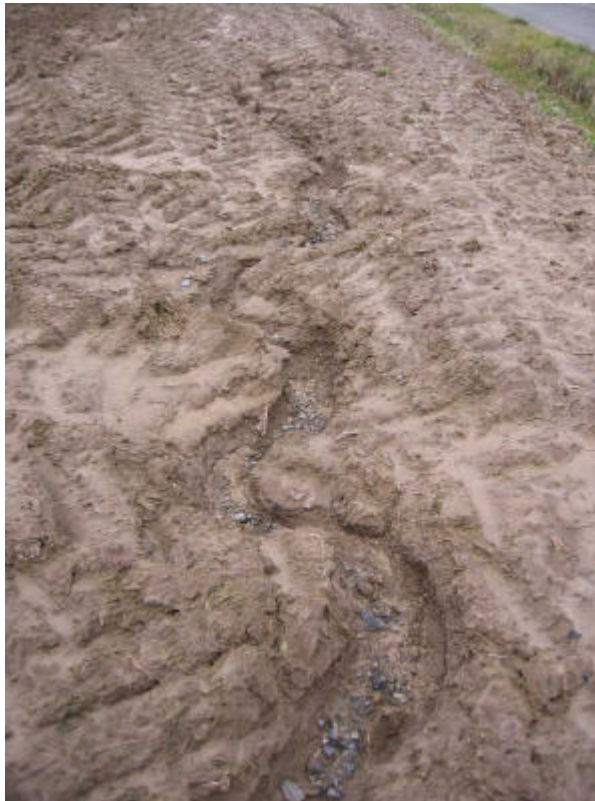
Langs de Krommestraat werd op perceel 73788 een erosiegeul waargenomen die aanleiding gaf tot accumulatie van sediment op het perceel, maar ook voor modderoverlast op de weg zou kunnen zorgen. In de erosiegeul werd er tertiair materiaal vastgesteld (Foto 4.21). Het perceel was praktisch niet bedekt. Verderop langs de Krommestraat kunnen de percelen 70119 en 70120 eveneens mogelijks problemen veroorzaken op de weg. Ten tijde van de inventarisatie waren ze bedekt met een groenbedekker en

**Foto 4.21: Erosiegeul met tertiair materiaal op perceel 73788**

werden er dus geen erosieverschijnselen vastgesteld. Op deze percelen wordt voorgesteld een grasbufferstrook aan te leggen om de onderliggende weg te beschermen tegen afstromend sediment van de percelen. De grachtkanten aan perceel 70117 werden als onstabiel ervaren, het verstevigen van deze kanten d.m.v. een grasbufferstrook is hier prioritair.

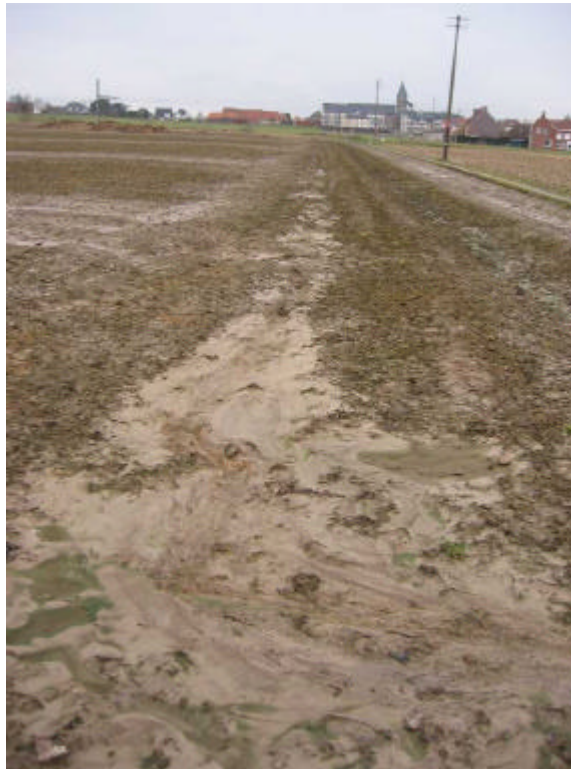
Ook tussen de percelen 70113, 70657 en de Krommestraat is er geen bufferend element aanwezig. Perceel 70113 was ten tijde van de inventarisatie weinig bedekt (slechts enkel bietenresten). Er werd een erosiegeul en depositie op het perceel waargenomen (Foto 4.22). Dit in tegenstelling tot perceel 70657 die een zekere bedekkingsgraad (ca. 70 %) vertoonde door de gewasresten van korrelmaïs. Op dit perceel werden geen erosieverschijnselen vastgesteld. Het is aan te bevelen op deze percelen een grasbuffer te voorzien om de onderliggende weg te beschermen tegen afstromend sediment. Ook op het hogerliggende perceel 70114 wordt een grasbufferstrook aanbevolen, om de hellingslengte van het afstromende water te breken en reeds een deel van het water en sediment op te vangen<sup>2</sup>. Op perceel 70658 werd ondanks de goede bedekkingsgraad van het perceel (resten van korrelmaïs) een doorbraak vastgesteld van de grachtkant. Ook hier wordt de aanleg van een grasbufferstrook voorgesteld om deze grachtkant te verstevigen. Perceel 70659 was ingezaaid met gras ten tijde van de inventarisatie. Er werden geen erosieverschijnselen vastgesteld. De voorgestelde grasbufferstrook heeft als doel de gracht te beschermen in het geval het perceel er onbedekt bij ligt. Ook op perceel 70660 wordt een grasbufferstrook voorgesteld om de gracht te beschermen, er werden namelijk onstabiele grachtkanten vastgesteld.

**Foto 4.22: Erosiegeul en depositie op perceel 70113**

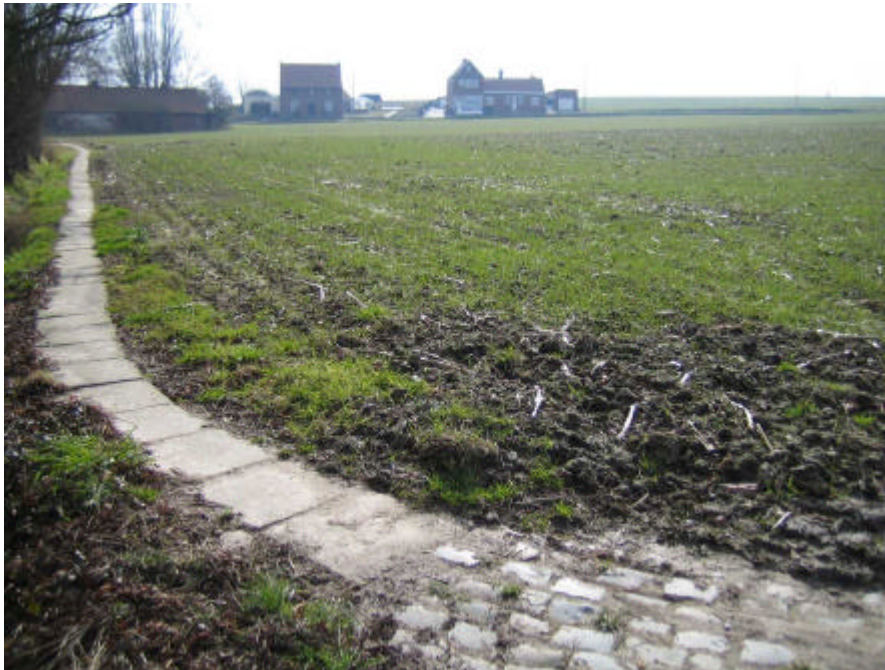
grasbufferstrook aan te leggen op dit perceel om de onderliggende gracht te beschermen. De percelen 76842 en 76915 worden van de gracht gescheiden door een voetweg (Foto 4.28). Er werden geen erosieverschijnselen vastgesteld. Er wordt voorgesteld een grasbufferstrook aan te leggen onderaan deze percelen teneinde de voetweg en de gracht te beschermen tegen mogelijks afstromend sediment.

**Foto 4.28: Voetweg onderaan perceel 76842**

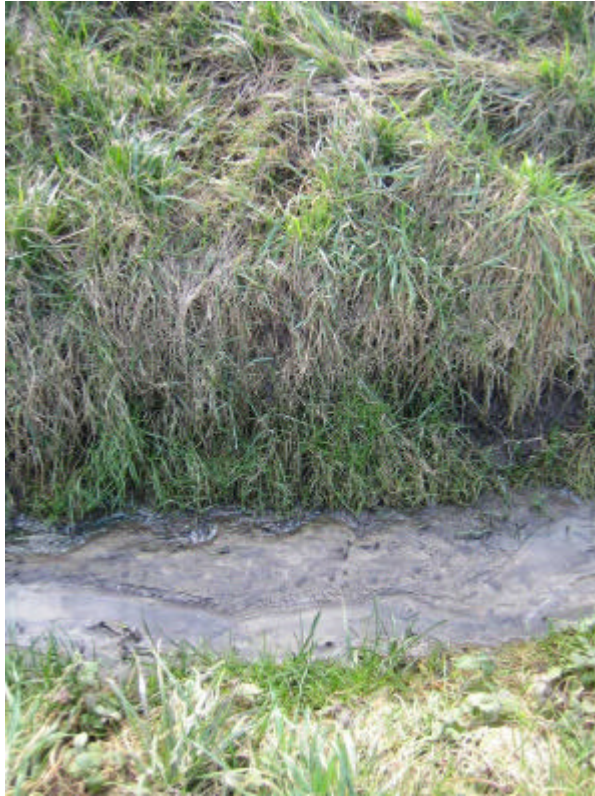
In het zuiden van het knelpunt (ten zuiden van de Kasterstraat en Neerbeekstraat) werd vastgesteld dat er zich geen buffer bevindt tussen perceel 76857 en de Kasterstraat. Er wordt voorgesteld om hier een grasbufferstrook te voorzien. Het perceel was matig bedekt met gras (ca. 40 %), er werden geen erosieverschijnselen vastgesteld. De bodem van perceel 76936 was verslemt, de lage bedekkingsgraad door de maïsresten kan hier aan de oorsprong liggen. Er wordt een grasbufferstrook voorgesteld op dit perceel, deze is matig prioritair gezien de problemen enkel nadelig kunnen zijn voor het onderliggende perceel 76857. Perceel 240450 was volledig begroeid met gras. Er werden geen problemen vastgesteld op het perceel. In de onderliggende gracht werd echter sediment vastgesteld (Foto 4.29). Een grasbufferstrook onderaan het perceel om deze gracht te beschermen, is hier aangewezen.

**Foto 4.29: Sediment in de gracht aan perceel 240450**

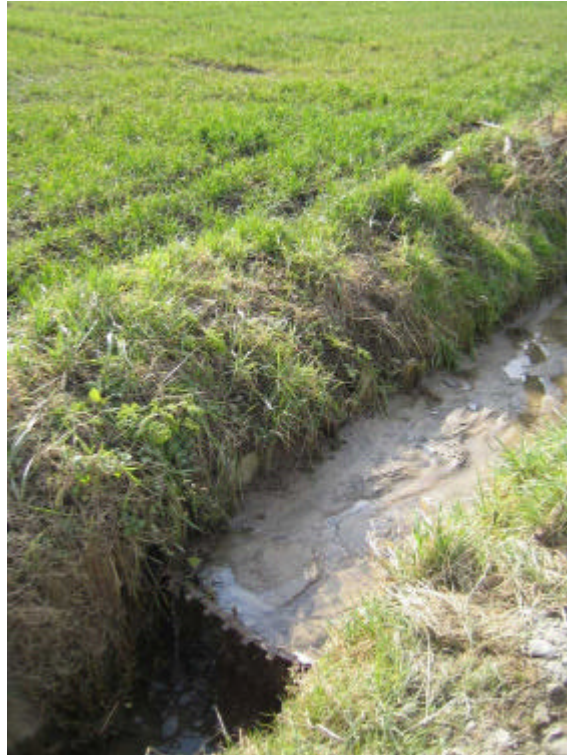
De percelen 76841 en 76839 waren ingezaaid met gras (bedekkingsgraad ca. 50 %), dat bedekte de bodem voldoende, er werden geen erosiegeulen waargenomen. In de gracht aan de Neerbeekstraat werd wel sediment waargenomen (Foto 4.31). De percelen stromen zowel in de richting van de Neerbeekstraat als in de richting van de Smeierstraat af. In de Smeierstraat is er geen bufferend element aanwezig tussen de percelen en de weg (Foto 4.32). Hierdoor kan het sediment van de percelen rechtstreeks op de weg terecht komen. Dit werd eveneens gemeld door een inwoner. De aanleg van een grasbufferstrook om het afstromende sediment van de percelen op te vangen en te bufferen is hier dus prioritair.

**Foto 4.31: Sediment in de gracht aan de Neerbeekstraat ter hoogte van perceel 76839**

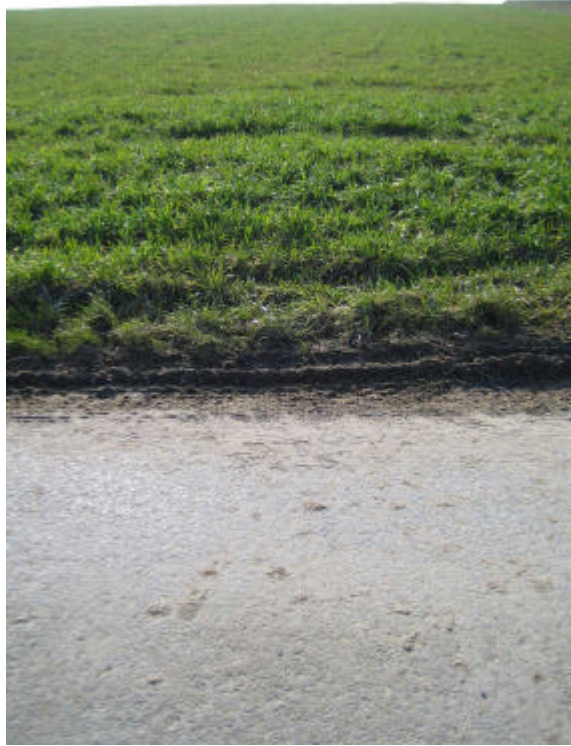
Ook ter hoogte van perceel 77002 is er geen bufferend element aanwezig tussen het perceel en de Smeierstraat. Het perceel was volledig bedekt met gras, zodat er op het moment van de inventarisatie, geen problemen werden vastgesteld. Maar op tijden dat het perceel minder bedekt is, kunnen er zich wel problemen voordoen ter hoogte van de Smeierstraat (Foto 4.33).

**Foto 4.33: Perceel 70002 komt rechtstreeks uit op de Smeierstraat**

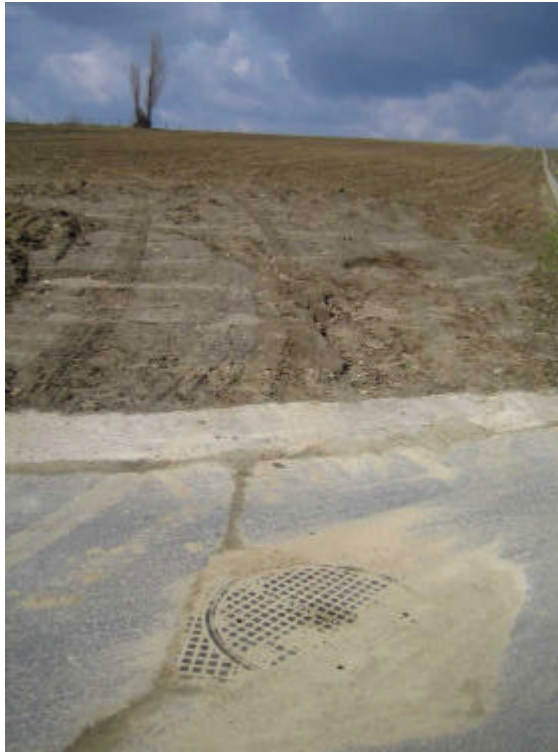
In het noordwesten van het knelpunt werden op perceel 77081 erosieverschijnselen waargenomen. Er hadden zich enkele erosiegeulen gevormd en het afstromende sediment werd deels afgezet op het perceel. Een deel van het sediment komt op de Juliaan Claerhoutstraat terecht (Foto 4.35). Onderaan perceel 77081 is een gedeelte voorzien voor bouwgrond. Er wordt voorgesteld om een grasbufferstrook aan te leggen onderaan het perceel om het afstromende sediment op te vangen. Ook op perceel 77082 wordt voorgesteld een grasbufferstrook aan te leggen in combinatie met een opvangsysteem (dam met erosiepoel) in de hoek van het perceel. Dit om problemen op de Broeklindeweg te vermijden<sup>3</sup>.

**Foto 4.35: Depositie op de Juliaan Claerhoutstraat afkomstig van perceel 77081**

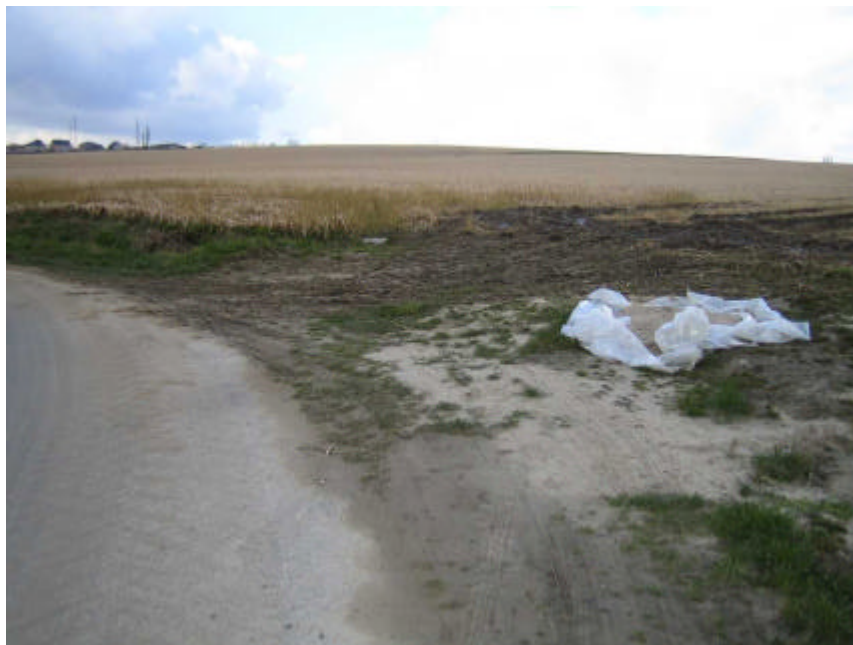
Perceel 77084 was ten tijde van de inventarisatie bedekt met gele mosterd. Dit beschermt de bodem tegen erosie. Er werden toch enkele doorbraken van de grachtkant vastgesteld; met depositie van sediment in de gracht tot gevolg (Foto 4.36). De rechterbenedenhoek van het perceel komt rechtstreeks uit op de Zelestraat (Foto 4.37). Er is geen bufferend element aanwezig om het afstromende water met sediment op te vangen; de gracht begint pas wat verderop in de Zelestraat. De aanleg van een grasbufferstrook onderaan perceel 77084 is hier prioritair enerzijds om bescherming te bieden aan de onderliggende gracht, anderzijds om een buffering te vormen tussen het perceel en de weg.

**Foto 4.37: Deel van perceel 77084 dat uitkomt op de Zelestraat**

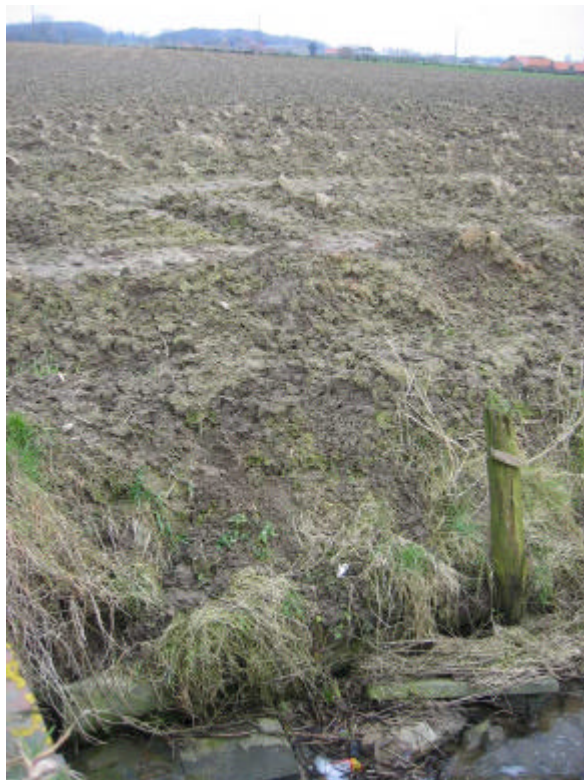
De percelen 81331 en 81332, gelegen ten westen van de Biestbeekstraat, vertonen eveneens onstabiele oevers aan de Biestbeek (Foto 4.38 en Foto 4.39). Ook hier is de aanleg van een grasbufferstrook noodzakelijk om deze oevers te verstevigen en zo de beek te beschermen tegen afstromend sediment afkomstig van deze percelen.

**Foto 4.38: Onstabiele oever aan de Biestbeek ter hoogte van perceel 81331**

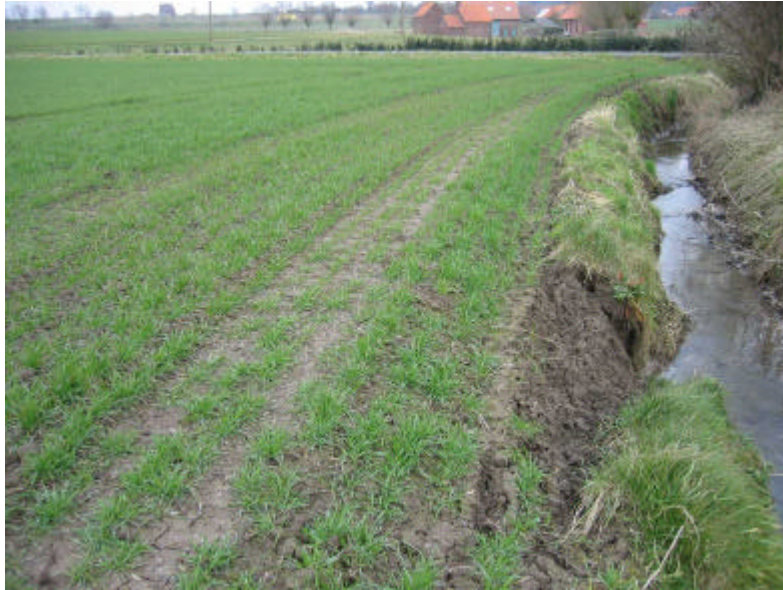
**Foto 4.39: Onstabiele oever aan de Biestbeek ter hoogte van perceel 81332**

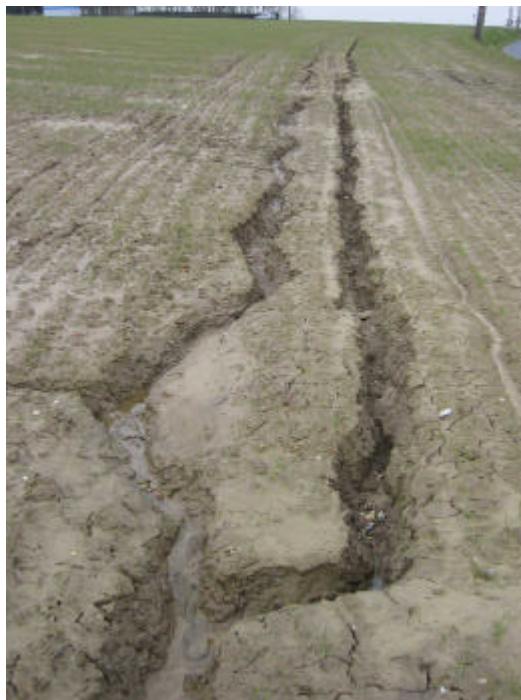
Er werden erosieproblemen gemeld in de Otegemsesteenweg, namelijk modder op wegdek. Bij de inventarisatie werden op perceel 273518 verschillende geulen vastgesteld (Foto 4.40). Tevens werd er depositie van sediment waargenomen op het perceel en is de grachtkant doorbroken wat aanleiding geeft tot depositie van sediment in de gracht (Foto 4.41). De aanleg van een grasbufferstrook en een opvangsysteem is prioritair<sup>5</sup>.

**Foto 4.40: Erosiegeulen op perceel 273518**

<sup>5</sup> Na overleg met de betrokken landbouwer bleek het voor de landbouwer praktischer haalbaar om een grasbufferstrook aan te leggen aan de zuidwestelijke zijde van het perceel 273518 in plaats van een opvangsysteem. Het aanvankelijk voorgestelde opvangsysteem wordt daarom niet weerhouden.

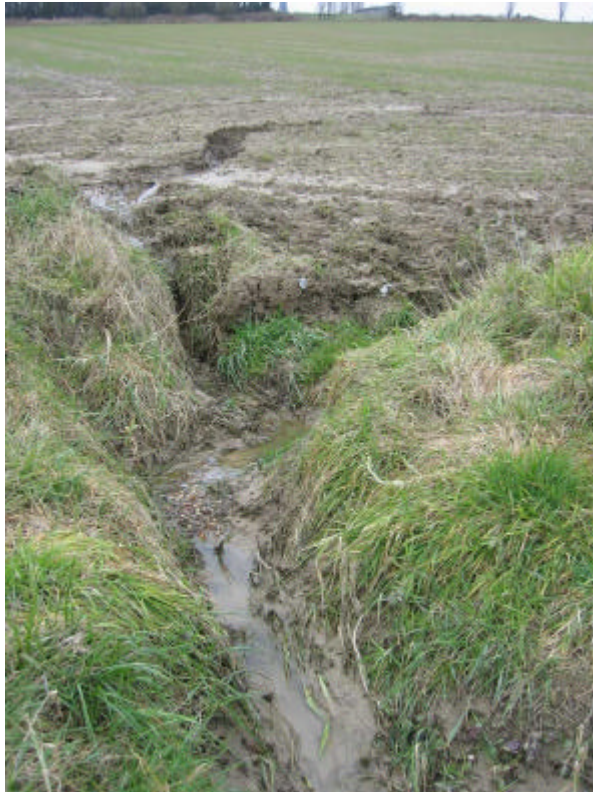
**Foto 4.41: Erosiegeul en doorbraak van de grachtkant op perceel 273518**

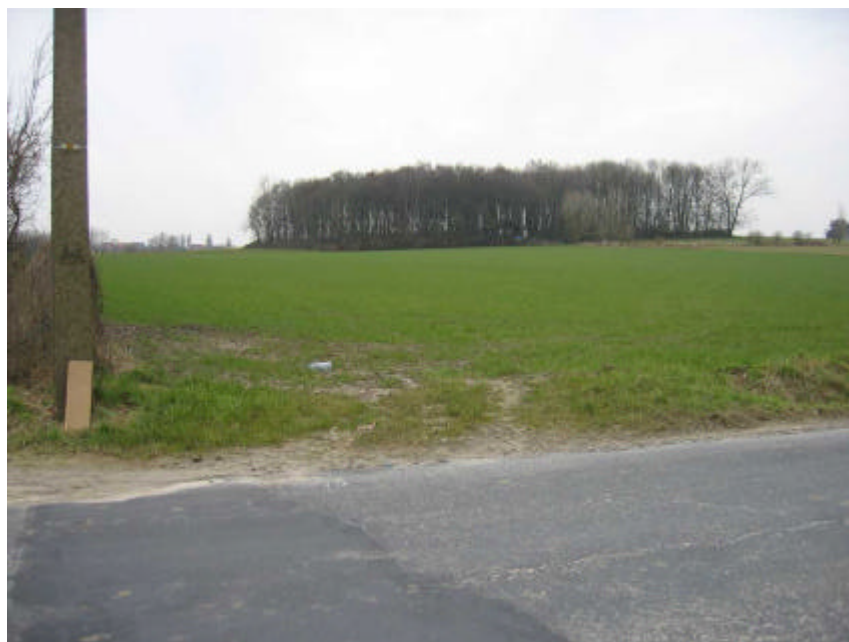
Perceel 81104 was ingezaaid met een groenbedekker, ten tijde van de inventarisatie zorgde deze voor een bedekkingsgraad van de bodem van ongeveer 50 %. Er werden geen erosieverschijnselen vastgesteld. De onderste hoek van het perceel geeft rechtstreeks uit op de weg (oprit van het perceel) en kan daar dus voor problemen zorgen (Foto 4.42). Ook de gracht langs het perceel ondervindt problemen. De grachtkanten zijn er onstabiel. Er wordt voorgesteld om een grasbufferstrook aan te leggen langs de grachtkant en een opvangsysteem te plaatsen in de hoek van het perceel.

**Foto 4.42: Perceel 81104 komt deels uit op de Otegemsesteenweg**

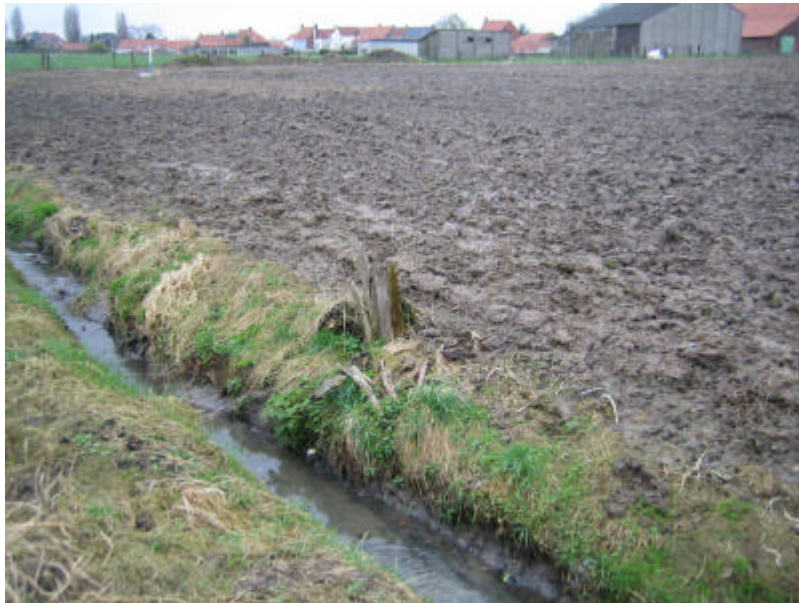
Perceel 76568 watert af in de richting van de voetweg. Het perceel was voldoende bedekt met tijdelijk gras, er werden geen erosieverschijnselen vastgesteld. Een grasbufferstrook kan hier aangelegd worden om de voetweg te vrijwaren van modderoverlast, maar is niet prioritair. Onderaan perceel 81376 is een gracht gelegen. Het perceel was voldoende beschermd door de aanwezigheid van een groenbedekker. Er werden geen erosieverschijnselen vastgesteld, toch wordt voorgesteld een grasbufferstrook aan te leggen om de grachtkanten te verstevigen en te voorkomen dat afstromend sediment in de gracht terecht komt. Ook aan de overzijde van de gracht, op perceel 81378 wordt de aanleg van een grasbufferstrook voorgesteld. De grachtkanten waren er onstabiel en er werd depositie in de gracht waargenomen (Foto 4.43).

**Foto 4.43: Onstabiele grachtkant aan perceel 81378**

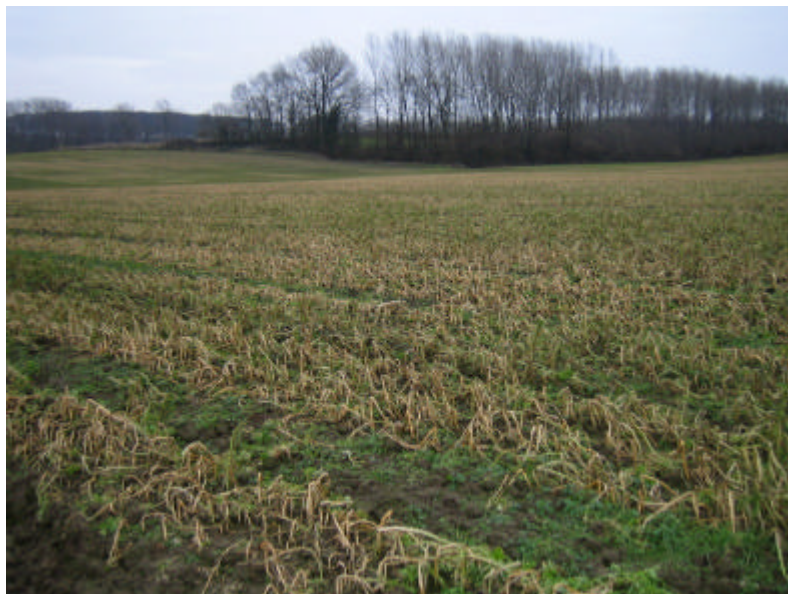
Het convexe reliëf van perceel 70450 zou aanleiding kunnen geven tot geulvorming, het perceel was echter bedekt met een groenbedekker waardoor er geen zichtbare erosieverschijnselen waarneembaar waren (Foto 4.46). Een grasgang in het dal kan bescherming bieden in de tijden dat de akker onbedekt is. Ook op perceel 70237 voorkomt de groenbedekker het optreden van erosie. Hier kan een opvangsysteem (dam met erosiepoel) in combinatie met een grasbufferstrook de gracht beschermen van afstromend sediment in het geval er erosie zou optreden (bij een lage bedekkingsgraad).

**Foto 4.46: Convexe reliëf van perceel 70450**

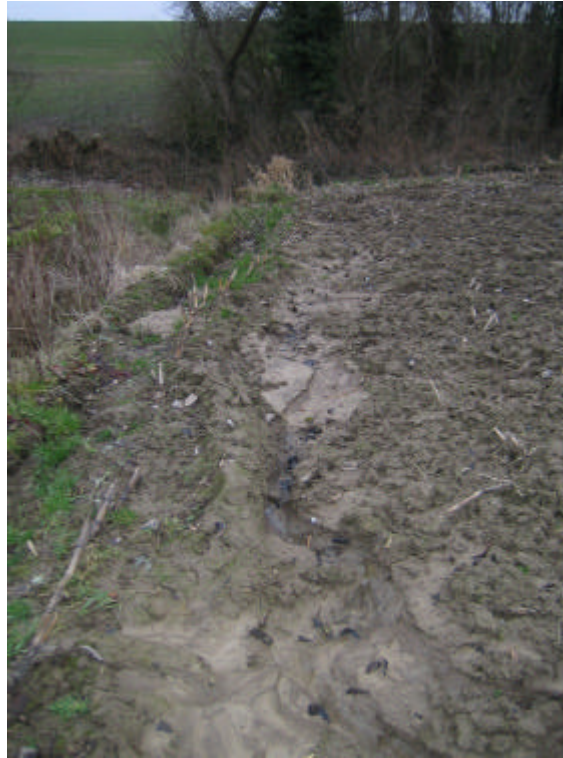
In het oosten van het knelpuntgebied vormt de Maalbeek - Watermolenbeek de hydrografische grens van het knelpunt. De oevers aan perceel 13544 zijn onstabiel. De gewasresten van de maïs bieden onvoldoende bescherming aan de bodem tegen erosie. Bijgevolg had er zich een geul gevormd en werd er depositie van sediment vastgesteld op dit perceel (Foto 4.47). Om de Maalbeek – Watermolenbeek te beschermen tegen dit afstromende sediment is de plaatsing van een opvangsysteem in combinatie met grasbufferstroken aangewezen. Het hogergelegen perceel 70176 vertoonde geen erosieverschijnselen. Om de onderliggende gracht te beschermen tegen afstromend sediment van dit perceel kan de plaatsing van een opvangsysteem een oplossing bieden.

**Foto 4.47: Geulvorming op perceel 113544 – Maalbeek**

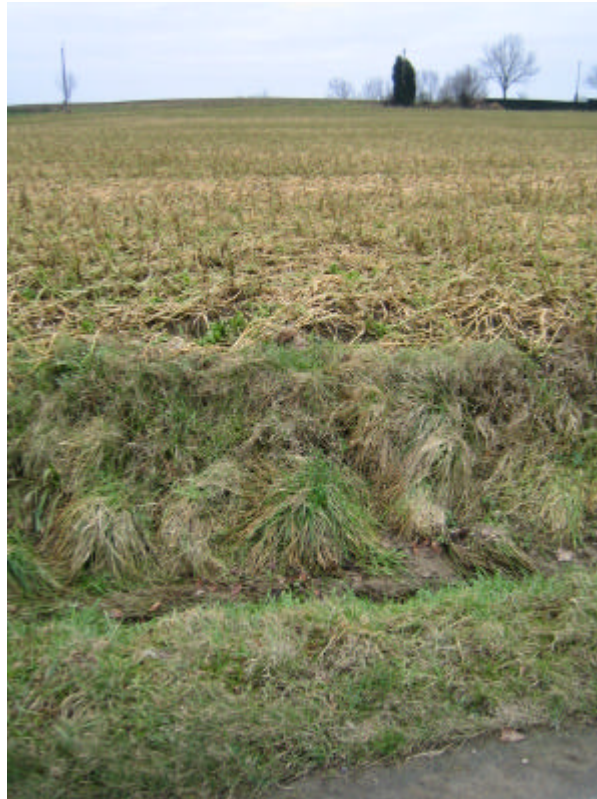
De gracht langsheen perceel 70171, gelegen ten zuiden van de Petegemstraat, vertoont een onstabiele oever, die op sommige plaatsen doorbroken is (Foto 4.48). Dit veroorzaakt depositie van sediment in de gracht. De aanleg van een grasbufferstrook onderaan perceel 70171 is dan ook prioritair. Ook onderaan perceel 70238 wordt voorgesteld een grasbufferstrook aan te leggen om de onderliggende gracht bescherming te bieden. Beide percelen waren bedekt met een groenbedekker, zodat de mogelijk optredende erosie ten tijde van de inventarisatie miniem was.

**Foto 4.48: Onstabiele oever aan perceel 70171**

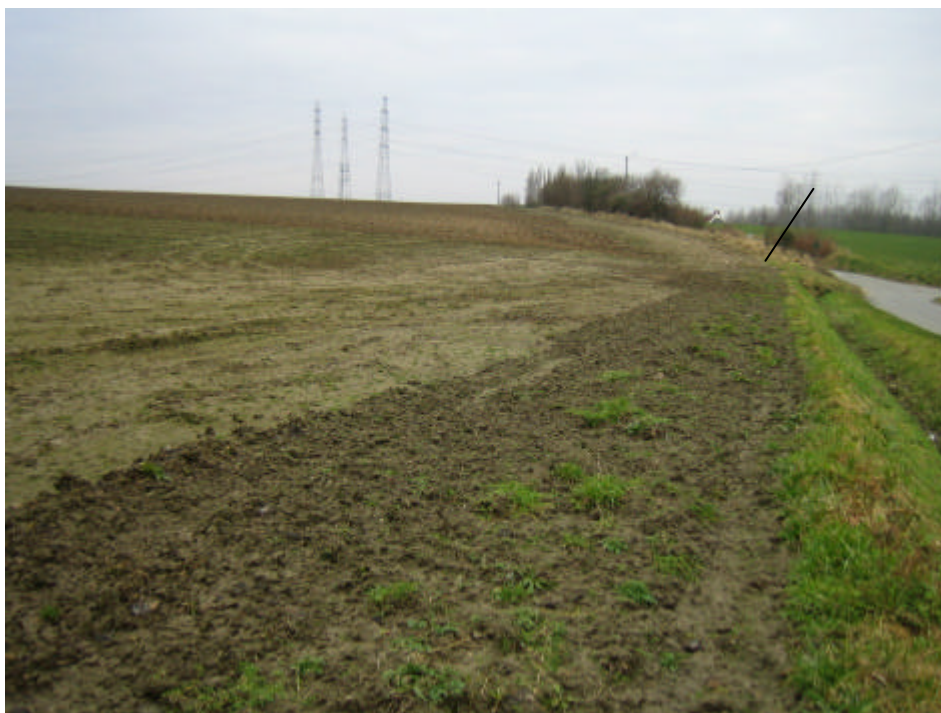
Op perceel 70243 konden geen erosieverschijnselen waargenomen worden gezien dit reeds geploegd was ten tijde van de inventarisatie. Het voorkomen van keien op dit perceel wijst echter eveneens op mogelijke optredende erosie. Een opvangsysteem in combinatie met een grasbufferstrook kan de onderliggende gracht beschermen tegen afstromend sediment (Foto 4.49). Ter hoogte van perceel 70242 was de oever van deze gracht namelijk doorbroken (zie Foto 4.50).

**Foto 4.49: Zicht op perceel 70243 – met aanduiding van de locatie voor het opvangsysteem**

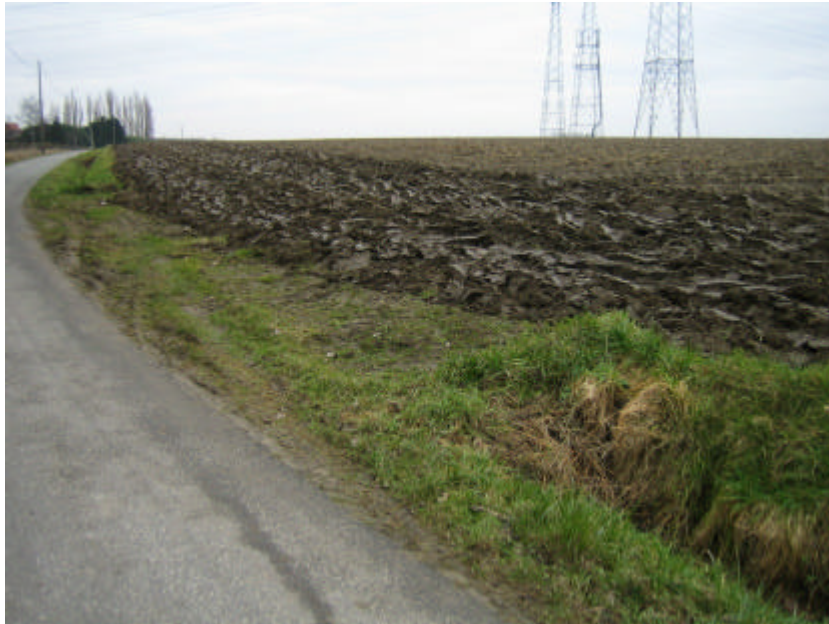
De percelen 70235, 70234, 70233, 70232 en 77281 bevinden zich op een rug, ze wateren zowel af naar de Petegemstraat als naar de Wortegemsesteenweg. Aan de Petegemstraat was het talud ter hoogte van perceel 70235 doorbroken, verderop zijn de oevers langsheen de gracht onstabiel. Een grasbufferstrook langsheen de percelen 70235, 70234, 70233, 70232 en 77281 om talud/gracht te beschermen, is dus aangewezen. De grasbufferstrook zal ook bescherming bieden aan de Petegemstraat op locaties waar opritten op de percelen mogelijks voor een modderstroom op de weg kunnen zorgen, zoals bv. aan perceel 77281 (Foto 4.51). Op dit perceel werd tevens melding gemaakt van erosieproblemen op het perceel. Het betreft een groot perceel met een groot hoogteverschil, dat enerzijds afwatert richting Petegemstraat, anderzijds richting Wortegemsesteenweg. Aan de Wortegemsesteenweg werd de oever van de gracht ter hoogte van dit perceel als onstabiel ervaren, er werd tevens een doorbraak vastgesteld (Foto 4.52). De aanleg van een grasbufferstrook om de gracht te vrijwaren van afstromend sediment is aangewezen. Tussen perceel 77281 en 70232 vormt de landweg een preferentiële route voor het afstromende water met sediment, zodat er langs het huis een soort gracht gevormd wordt. Een opvangsysteem ter hoogte van deze locatie kan het sediment tegen houden en het water gecontroleerd afvoeren.

**Foto 4.51: Oprit van perceel 77281 aan de Petegemstraat**

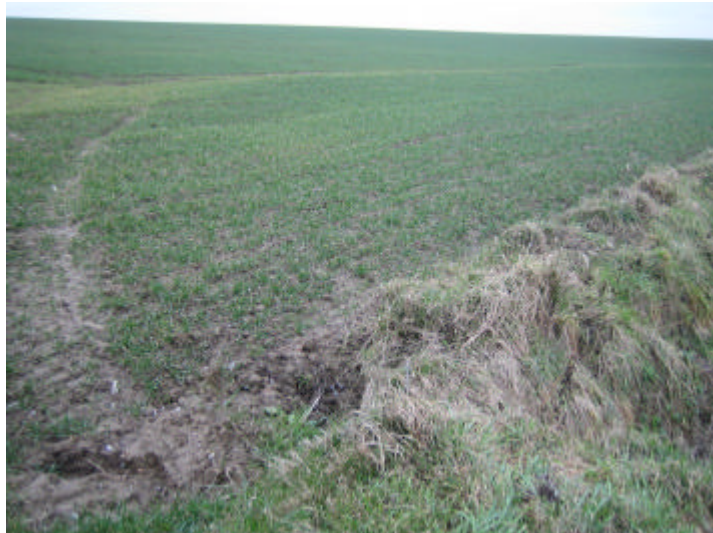
Het afstromende water met sediment van de percelen 70235, 70234, 70233, 70232 veroorzaakt onder andere het optreden van onstabiele oevers langsheen de Wortegemsesteenweg. Zo werd een doorbraak aan de gracht vastgesteld op perceel 70232 (aan de Wortegemsesteenweg) (zie Foto 4.53). Ook hier kan een grasbufferstrook dit probleem verhelpen.

**Foto 4.53: Doorbraak gracht aan perceel 70232 langs de Wortegemsesteenweg**

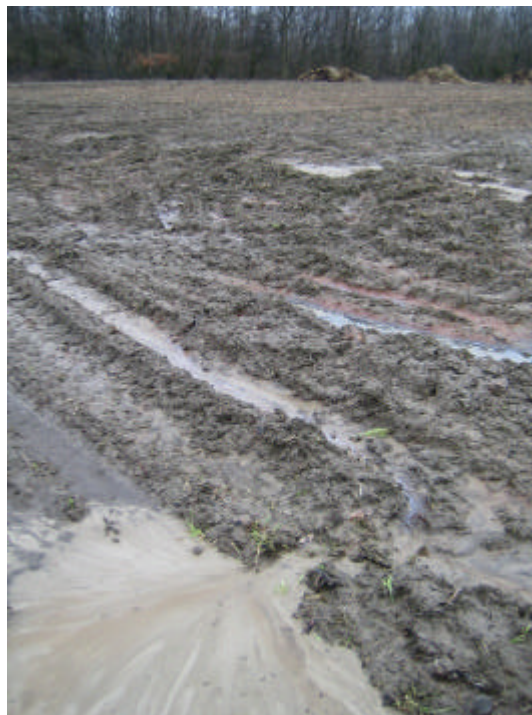
In het noorden van het knelpunt zijn de graslanden 130908, 70240, 70241, 130909, 70276, 70280, 70279 en 77884 als strategisch gelegen grasland aangeduid, gezien ze een steile helling vertonen. Tevens heeft het grasland 77884 een bufferende functie voor het hogergelegen perceel 77885. Op dit perceel werden namelijk erosieverschijnselen vastgesteld. Er vormde zich een erosiegeul op het perceel, die uiteindelijk voor depositie zorgde onderaan het perceel (zie Foto 4.54). Dit is echter geen off-site probleem zodat de aanleg van een grasbufferstrook enkel noodzakelijk is indien het grasland zou verdwijnen. Op het perceel 77045 werden boompjes geplant met onderliggend gras. Dit perceel buffert het hogergelegen perceel 140679. De voorgestelde bufferstrook op perceel 140679 is eveneens enkel noodzakelijk indien de bestemming van perceel 77045 zou wijzigen.

**Foto 4.54: Geul en depositie op perceel 77885**

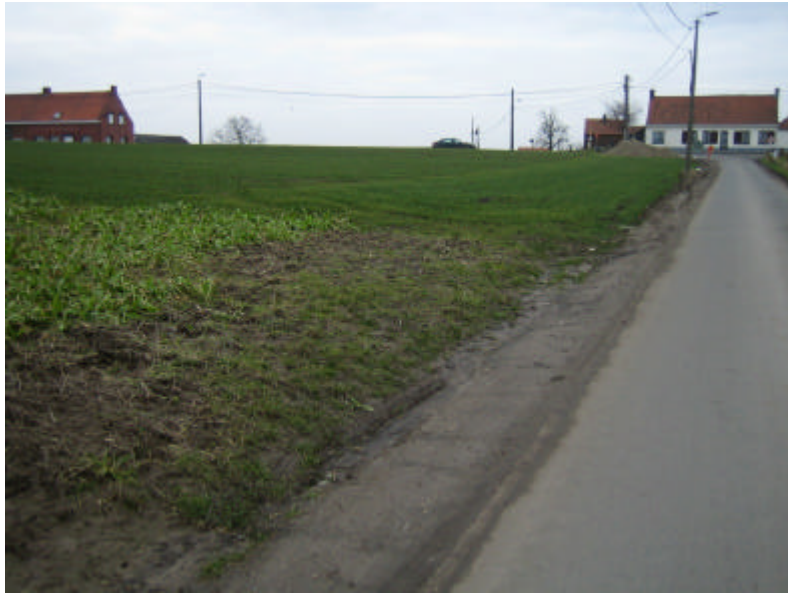
De percelen 70180, 70691 en 70692 wateren af naar de Kruiskestraat. Er is geen gracht of ander bufferend element voorhanden (Foto 4.56). De percelen waren ten tijde van de inventarisatie voldoende bedekt om de erosie te beperken. Toch is de aanleg van een grasbufferstrook als buffer hier zeker aan te bevelen.

**Foto 4.56: Tussen perceel 70692 en de Kruiskestraat is geen buffering aanwezig**

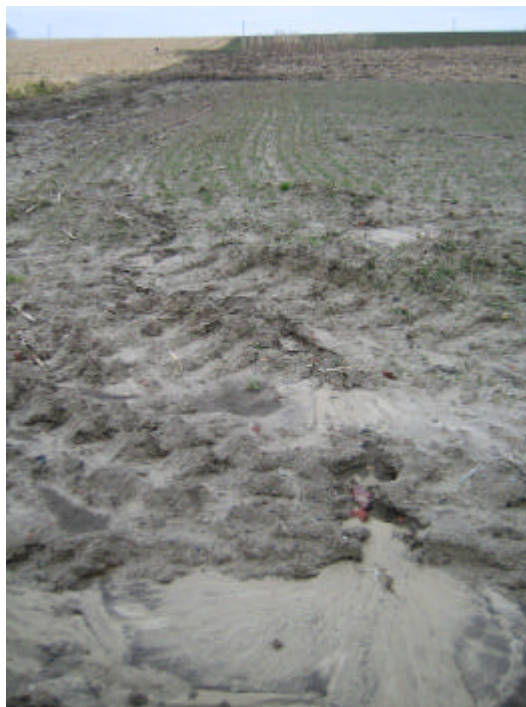
De percelen 70454a, 70454b, 70461, 70472, 70460 en 70731 wateren (deels) af naar een voet-/landweg en het huis gelegen onderaan perceel 70731-70460. Om dit te beschermen tegen afstromend sediment van de hogergelegen akkers is de aanleg van een grasbufferstrook noodzakelijk. De percelen 70472 en 70461 vertoonden een lage bedekkingsgraad. Dit gaf aanleiding tot de vorming van een geul (zie Foto 4.57). Op de andere percelen werden geen erosieverschijnselen waargenomen. Perceel 70731 stroomt deels af naar het onderliggende perceel 70181, dat op zijn beurt een afstromingsrichting kent naar de Weedries toe. De percelen waren ingezaaid met wintergranen, die de bodem beschermen tegen de erosieve werking van de regendruppels. Er werden bijgevolg geen erosieverschijnselen vastgesteld. Toch is het aangewezen een grasbufferstrook aan te leggen om de Weedries te beschermen tegen afstromend sediment in het geval dat de bedekkingsgraad onvoldoende zal zijn om de bodem te beschermen.

**Foto 4.57: Geul en depositie op perceel 70472**

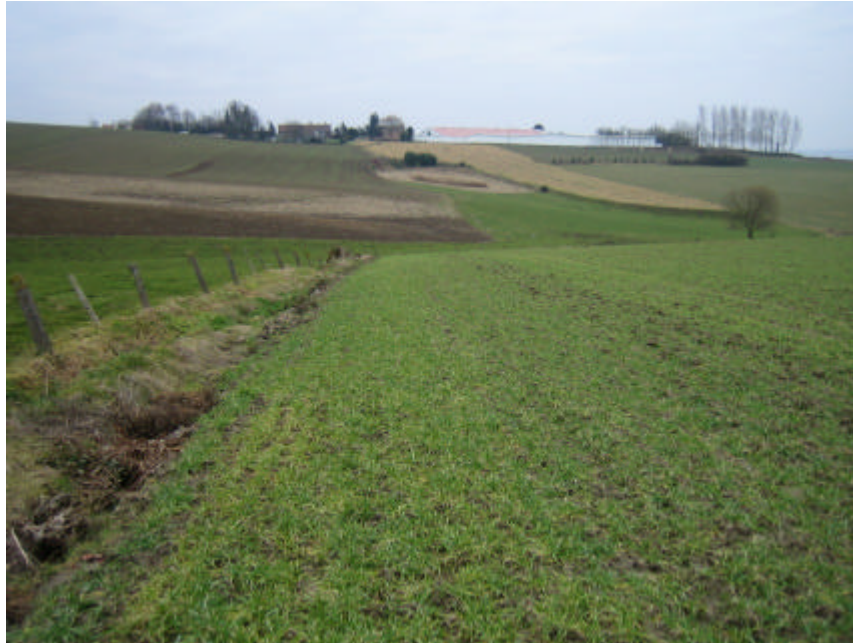
Ook perceel 245321 is voldoende bedekt met wintergranen om de erosieverschijnselen te beperken. Het onderliggende grasland 70465 zal als buffer dienen op momenten dat de akker onvoldoende beschermd is. Dit grasland wordt dan ook aangeduid als strategisch gelegen grasland (Foto 4.58). Dit grasland fungeert tevens als buffer voor de percelen 70466 en 70464. De graslanden 70468 en 70469 bufferen het afstromende sediment van de percelen 70455 en 70464.

**Foto 4.58: Zicht van perceel 245321 naar het onderliggende strategisch gelegen grasland 70465**

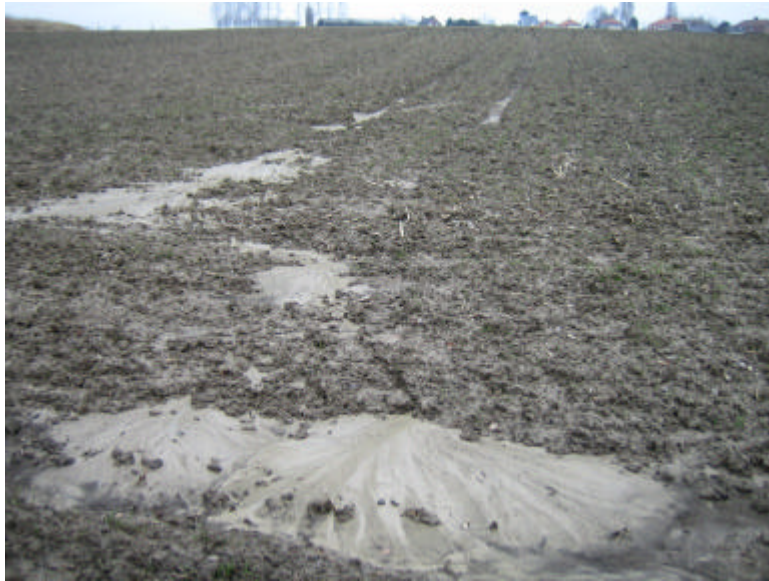
De bodem van de percelen 73549, 73550 en 73548 was ten tijde van de inventarisatie weinig bedekt met maïs resten (bedekkingsgraad ca. 5 %) (Foto 4.60). Deze lage bedekkingsgraad was waarschijnlijk één van de oorzaken van de geulvorming en depositie op perceel 73548 (Foto 4.61). Aan de zijde van de Holstraat was het talud er doorbroken. De plaatsing van een opvangsysteem op deze locatie lijkt aangewezen. Onderaan perceel 73548 kan een grasbufferstrook verhinderen dat het afstromende sediment de onderliggende bebouwing hindert. Ook langsheen de Balthazarstraat op de percelen 73549 en 73548 zal de aanleg van een grasbufferstrook de aanwezige houtkant verstevigen en de Balthazarstraat beschermen tegen modderoverlast. De bermen van de houtkant werden namelijk als onstabiel ervaren. In de historische analyse werd melding gemaakt van problemen met modderoverlast op de hoek van de Balthazarstraat en de Statiestraat. Hiervoor kan de voorgestelde grasbufferstrook op perceel 73549 en 73548 een oplossing bieden.

**Foto 4.61: Geulvorming en depositie op perceel 73548**

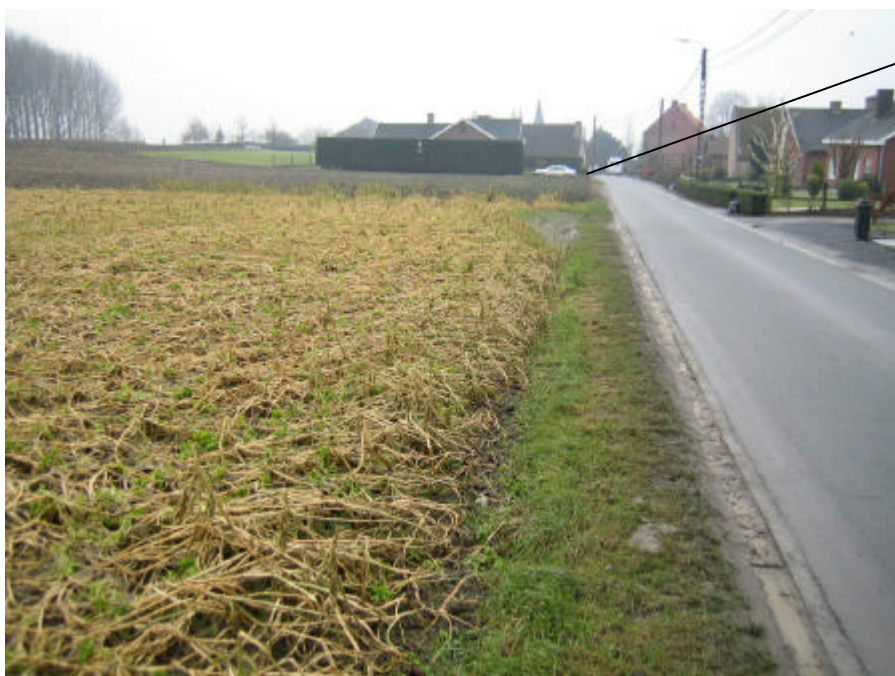
Langsheen de Bouvelostraat is er ter hoogte van perceel 70524 een rooster aanwezig die het afstromende sediment opvangt (Foto 4.64). Aanvullend kunnen hier ook grasbufferstroken en eventueel een opvangsysteem ter hoogte van perceel 70524 aangelegd worden.

**Foto 4.64: Zicht van perceel 83661a op de Bouvelostraat, perceel 70524 en de locatie van het rooster**

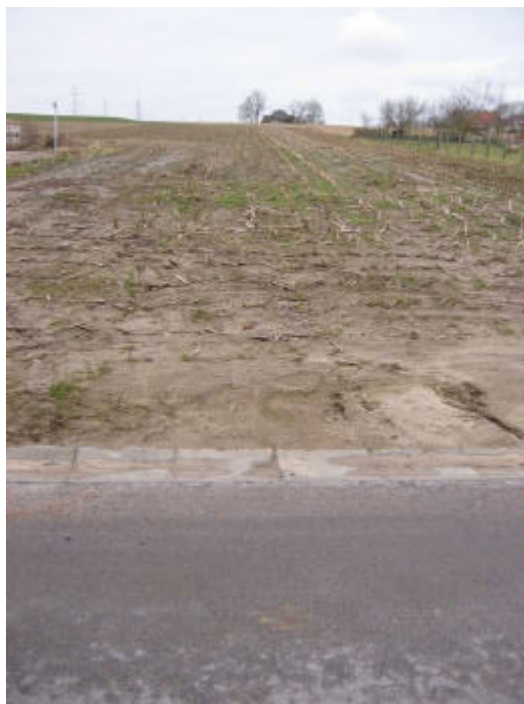
De groenbedekker op perceel 76911 zorgde voor een goede bedekking van de bodem; Er werden geen erosieverschijnselen vastgesteld. Er wordt voorgesteld een grasbufferstrook aan te leggen om de onderliggende voetweg en de woning te beschermen tegen afstromend sediment en om de lange afstromingslengte te doorbreken. Deze grasbuffer wordt best doorgetrokken op perceel 77115. Een deel van dit perceel geeft rechtstreeks uit op de weg (Foto 4.70). Er kunnen zich hier problemen m.b.t. modderoverlast voordoen. Er werd een erosiegeul aangetroffen.

**Foto 4.70: Perceel 77115 komt rechtstreeks uit op de weg**
