**Gemeentelijk  
erosiebestrijdingsplan Anzegem**

**Gemeente Anzegem  
Intercommunale Leiedal**

**05/09631/rd**

**Juni 2007**

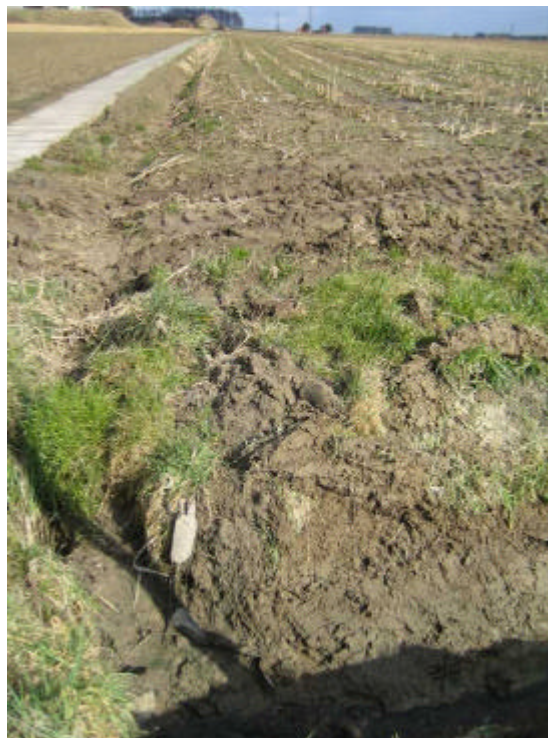
De percelen 83393, 77201, 83397 en 83545 stromen voornamelijk af richting de gracht aan de Zoutstraat. De grachtkanten langs perceel 83393 en 77201 waren als onstabiel waargenomen (Foto 4.71). Het is aangewezen om hier een grasbufferstrook aan te leggen om deze grachtkanten te verstevigen en de gracht te vrijwaren van afstromend sediment. Perceel 83545 werd opgedeeld in 2 percelen: 83545b is aangeduid als strategisch gelegen grasland.

**Foto 4.71: Grachtkant aan perceel 77201**

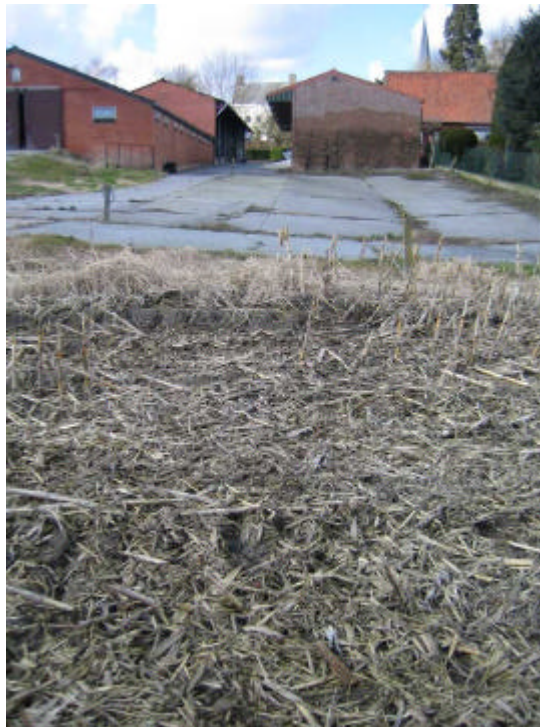
De percelen 83610 en 83611 waren ingezaaid met tijdelijk gras. Dit zorgde voor een bijna volledige bedekking van de bodem. Er werden echter sporen van het afstromende water vastgesteld (Foto 4.72), deze lopen nog door op perceel 83612. Volgens de landbouwer is dit vooral een gevolg van de aanwezige verharding boven perceel 83625 (Foto 4.73). Er is geen afvoer voorzien onderaan deze betonplaat om het water op te vangen. De andere sporen zijn een gevolg van het afstromende water van de

**Foto 4.73: Betonverharding bovenaan perceel 83625**

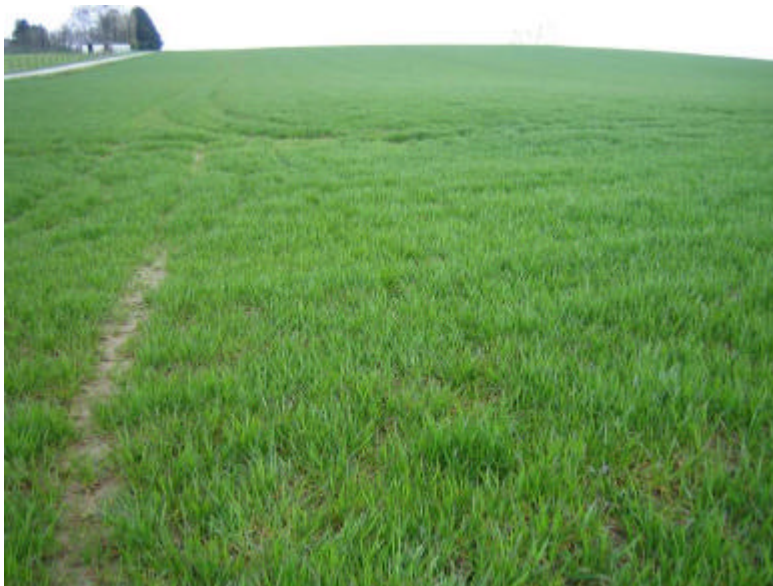
Perceel 76707 bezit een hoge hellingsgraad, maar hij ondervindt geen problemen met betrekking tot erosie op het perceel (Foto 4.75). Het perceel is goed bedekt met wintertarwe. Het perceel is gedraineerd. Bij de aanleg van de drainage (ongeveer 30 jaar geleden) bleek er onder de kleilaag (van ca. 50 cm) goed doorlatende zavel te zitten. Het water infiltreert goed door de barsten in de kleibodem naar deze goed doorlatende laag en zo naar de drainagebuizen. Er worden praktisch nooit erosiegeulen gevormd. Op de hoek van het perceel is een soort dammetje aangelegd (in samenwerking met de gemeente) om te voorkomen dat er sediment op de Tjampstraat en de Leemstraat terecht komt (Foto 4.76). Ook de percelen 76709 en 76708 worden door dhr. Lanneau bewerkt. Ook op deze percelen ondervindt hij geen problemen. Perceel 76708 is ingezaaid met (tijdelijk) gras. Op perceel 76709 werd vorig jaar maïs geteeld, omdat het niet mogelijk was om na deze teelt nog een groenbedekker in te zaaien heeft hij het perceel geploegd en daarop rogge gezaaid. De rogge had hij nu doodgespoten om het perceel te ploegen. In de mate van het mogelijke zaait hij zoveel mogelijk een groenbedekker in en ploegt hij niet. Het niet-ploegen is echter niet na alle teelten mogelijk. Om die reden sluit hij geen beheerovereenkomst af, omdat hij niet altijd kan ploegloos boeren. Volgens dhr. Lanneau zou het aangewezen zijn om de subsidie voor niet-ploegen te koppelen aan een teelt i.p.v. aan een perceel.

**Foto 4.75: Helling op perceel 76707**

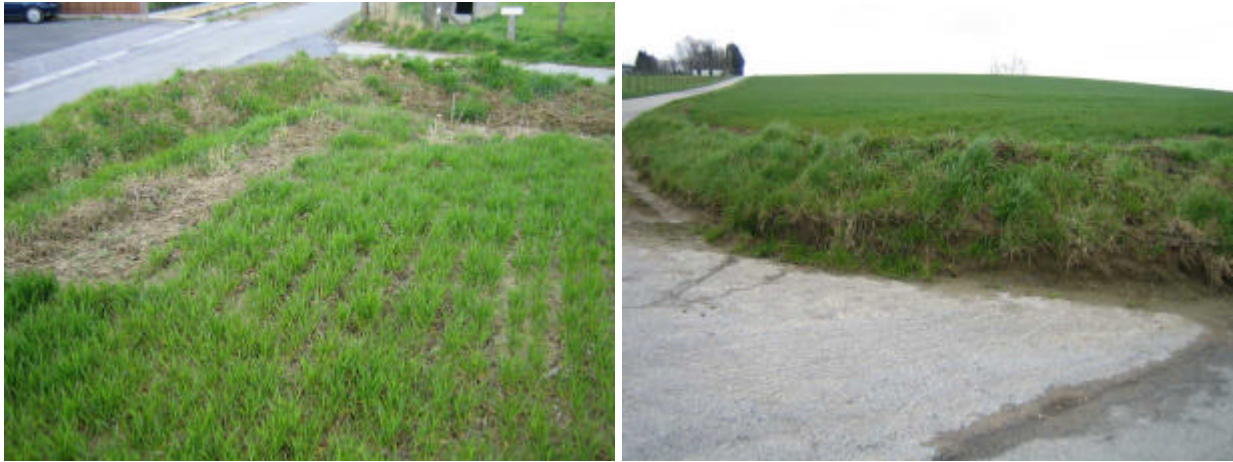
**Foto 4.76: Aangelegd dammetje ter hoogte van perceel 76707 en hoek Tjampenstraat/Leemstraat**

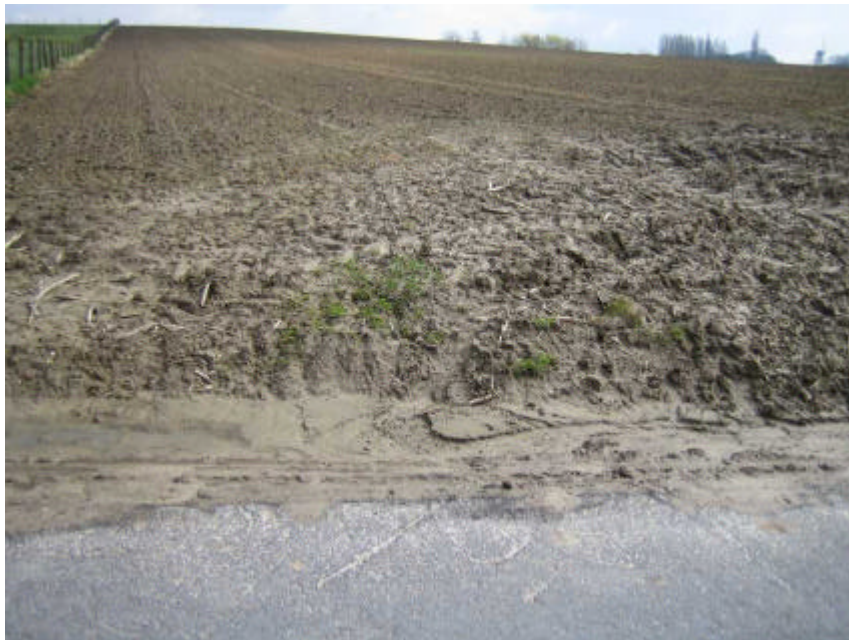
De aanleg van grasbufferstroken op deze percelen is dus niet prioritair. Enkel op perceel 76709 wordt ter hoogte van de opritten van het perceel wel voorgesteld een grasbufferstrook aan te leggen om een buffer te voorzien tussen het perceel en de weg (Foto 4.77).

**Foto 4.77: Oprit van perceel 76709**

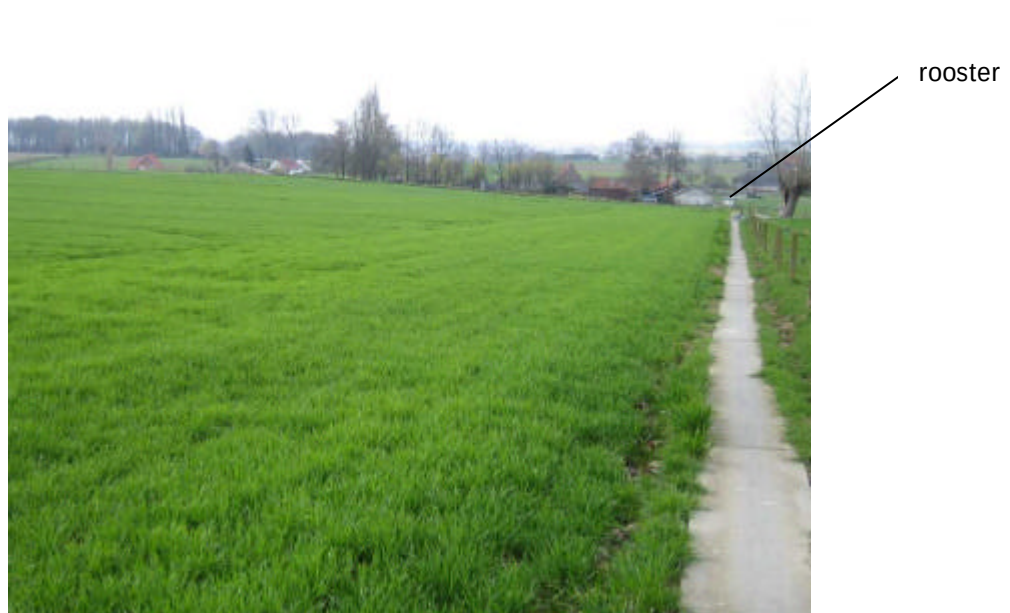
**Foto 4.79: Perceel 72253**

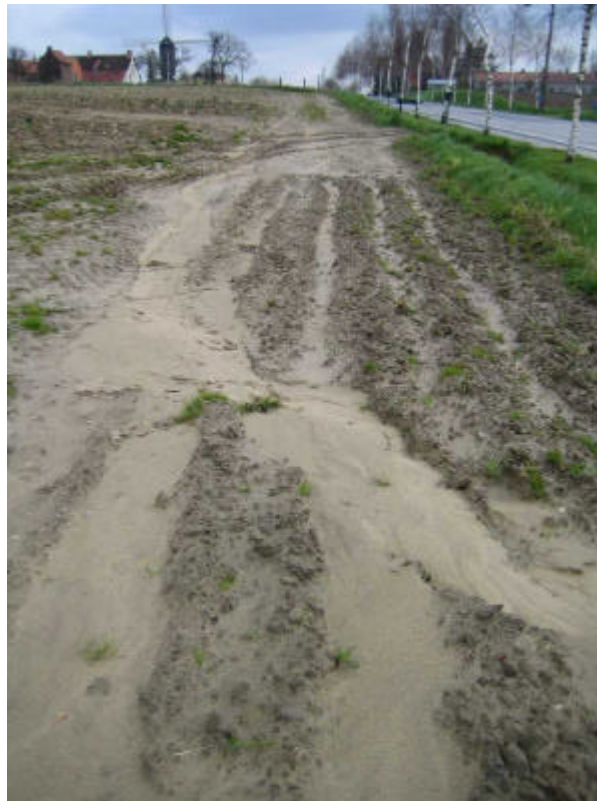
Op perceel 70203a stonden restanten van kolen. Er werd depositie waargenomen op het perceel en in de gracht (Foto 4.81 en Foto 4.82). Er wordt voorgesteld een grasbufferstrook aan te leggen op dit perceel. Op perceel 70203b werd eveneens depositie van sediment vastgesteld. Tevens is er (bijna) geen bufferend element aanwezig tussen dit perceel en de Landergemweg (Foto 4.83). De aanleg van een grasbufferstrook is hier prioritair. Ook verderop de Landergemweg, ter hoogte van percelen 70204 en 70205, is er (bijna) geen bufferend element aanwezig. Er werd depositie op de Landergemweg waargenomen ter hoogte van perceel 70204-70205 (Foto 4.84). De aanleg van een grasbufferstrook op deze percelen is aangewezen. Deze wordt best ook doorgetrokken op de percelen 70206 en 70201, om de aanwezige gracht ter hoogte van deze percelen te beschermen tegen afstromend sediment. De Landergemweg wordt een aarden weg vanaf perceel 70205 tot aan de Hulstweg.

**Foto 4.81: Depositie op perceel 70203a**

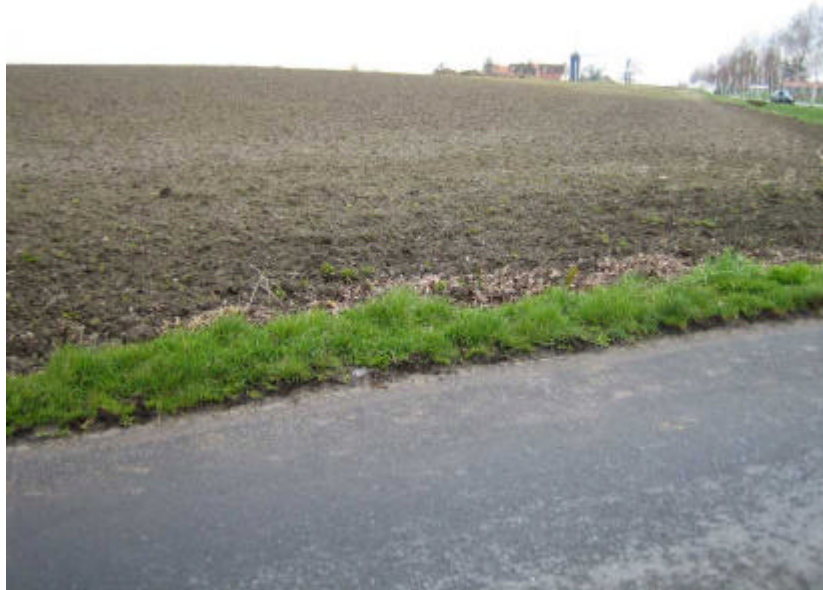
**Foto 4.83: Perceel 70203b komt uit op de Landergemweg**

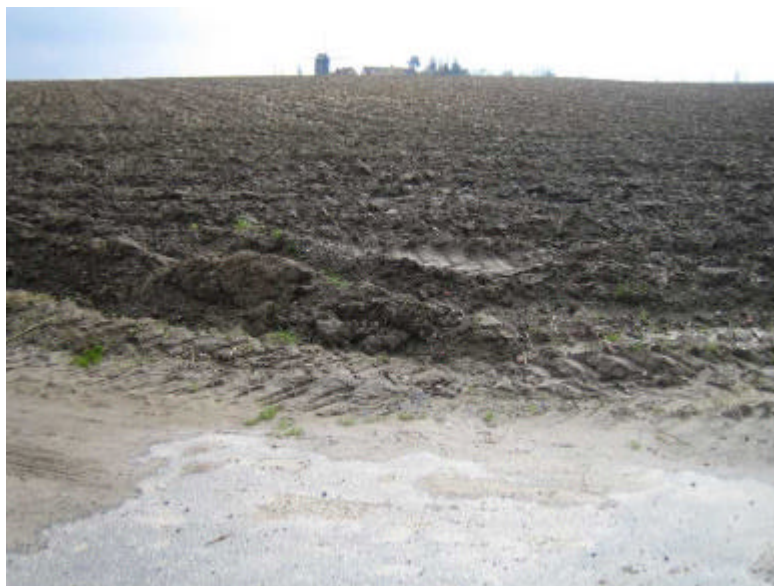
**Foto 4.84: Depositie op de Landergemweg ter hoogte van perceel 70204-70205**

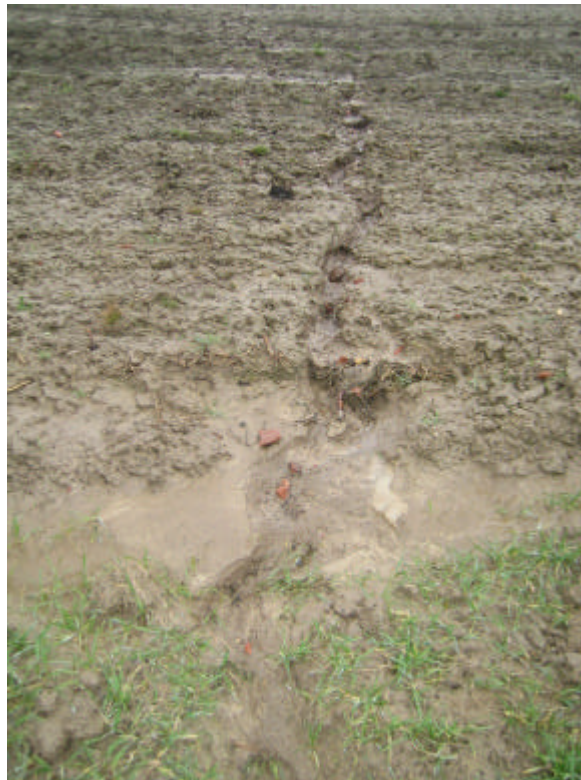
Op perceel 70151 werd een erosiegeul waargenomen (Foto 4.93). Het perceel was praktisch niet bedekt door gewasresten (bieten) of door een groenbedekker. Op het bovenliggende perceel 70152 werd een groenbedekker ingezaaid die voor een bedekkingsgraad van ca. 80 % zorgde. Hier werden geen geulen waargenomen. De vastgestelde geul geeft geen aanleiding tot off-site problemen gezien er een grasland

**Foto 4.93: Erosiegeul op perceel 70151**

gelegen is onderaan de helling die het afstromende sediment kan opvangen. Dit grasland is strategisch gelegen. Er worden grasbufferstroken voorgesteld op de percelen om de hellingslengte te breken en het afstromende sediment zoveel mogelijk tegen te houden. De percelen stromen voor een deel ook af in de richting van de Kouterstraat. Hier is geen buffer aanwezig tussen de percelen en de weg. De aanleg van een grasbufferstrook kan hier een oplossing bieden.

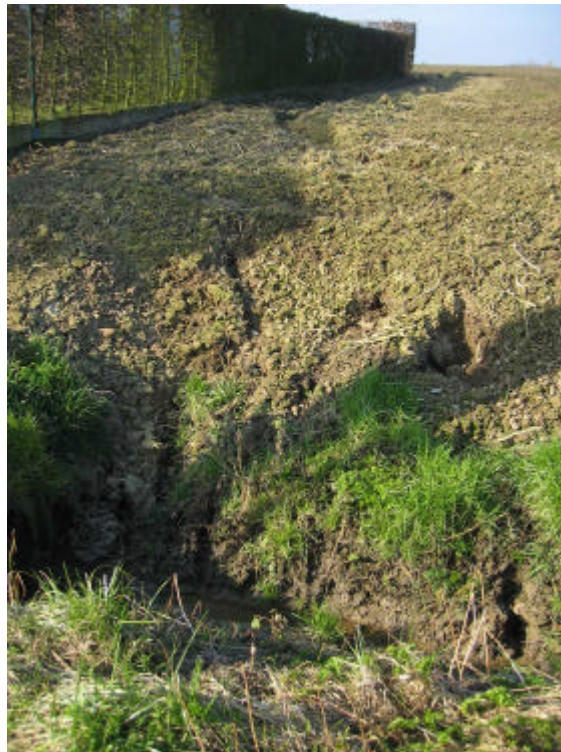
**Foto 4.98: Doorbraak van de grachtkant ter hoogte van perceel 77093**

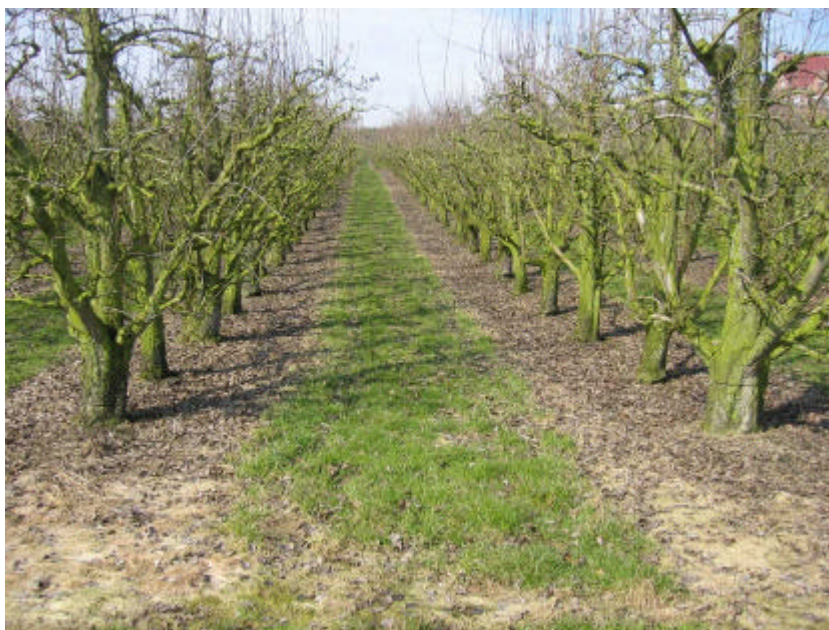
Ten westen van de Bergstraat vertoont het perceel 83323 een steile helling. Het perceel is echter beplant met fruitbomen en onderliggend is gras ingezaaid (Foto 4.99). Er werden geen erosieverschijnselen vastgesteld. In feite is er onderaan het perceel een grasstrook aanwezig. Stroomafwaarts van dit perceel is een bos aangeplant. Ten zuiden van dit bos is perceel 83514 gelegen. Dit perceel was ingezaaid met tijdelijk gras, maar dit zorgde niet voor een volledige bedekking. Het perceel geeft geen aanleiding tot off-site problemen. Het onderliggende grasland dient als buffer voor de onderliggende Sint-Arnoldusbeek en wordt dus aangeduid als strategisch gelegen grasland. Op perceel 76770 was geen groenbedekker ingezaaid. De gewasresten bieden praktisch geen bescherming aan de bodem tegen de erosiviteit van de neerslag. De onderliggende beek dient beschermd te worden tegen afstromend sediment van dit perceel. De aanleg van een grasbufferstrook is hier aan te bevelen. Tevens zijn de grachtkanten langs de Hoogstraat onstabiel en dienen verstevigd te worden d.m.v. een grasbufferstrook.

**Foto 4.99: Fruitbomen en gras op perceel 83323**

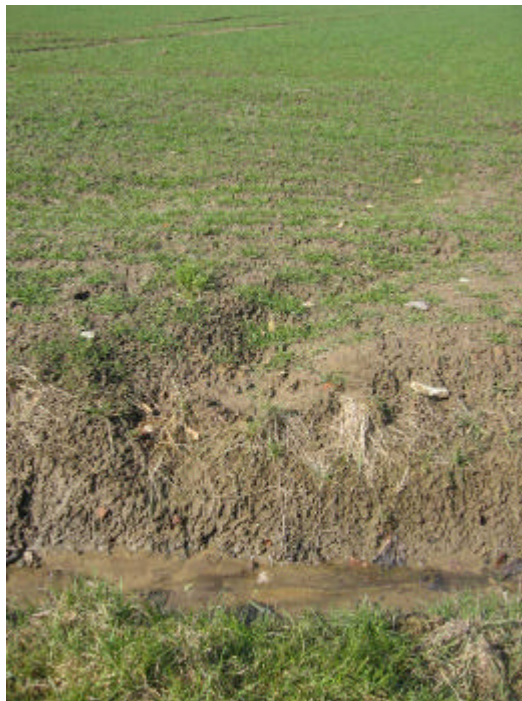
Op perceel 76717 werden geen erosieverschijnselen vastgesteld. Ten tijde van de inventarisatie was het namelijk bedekt met tijdelijk gras. Er wordt voorgesteld een grasbufferstrook aan te leggen om het sediment en afstromende water op te vangen in tijden dat het perceel onbedekt is. Ook perceel 83515 was bedekt met gras. Toch werden onstabiele grachtkanten vastgesteld, met depositie van sediment in de gracht tot gevolg (Foto 4.100). De aanleg van een grasbufferstrook is aan te bevelen.

**Foto 4.100: Onstabiele grachtkant aan perceel 83515**

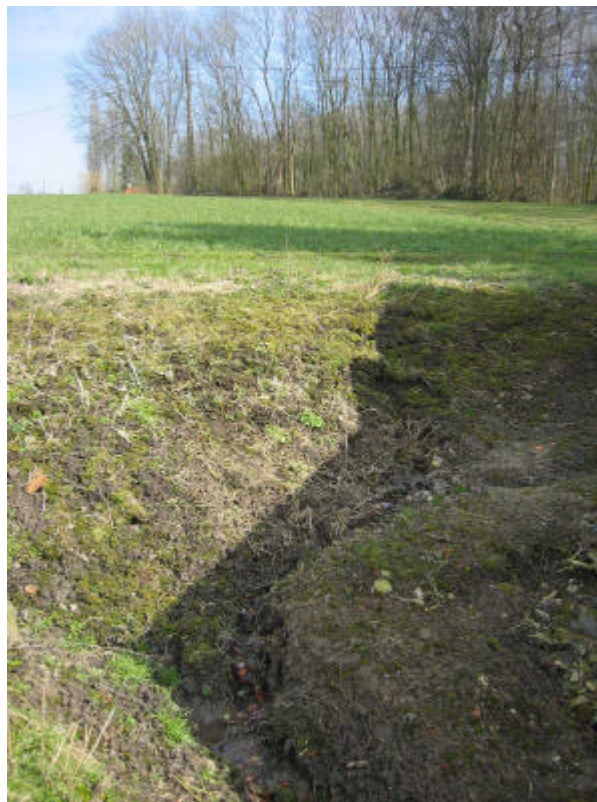
Op perceel 76605 vertoont het talud een doorbraak (Foto 4.101). Hier wordt best een grasbufferstrook aangelegd, gezien er zich onder het talud een gracht bevindt en het afstromende sediment hier anders in terecht komt. Langsheen de gracht wordt een grasbufferstrook voorzien. Op het moment van de

**Foto 4.101: Doorbraak talud van perceel 76605**

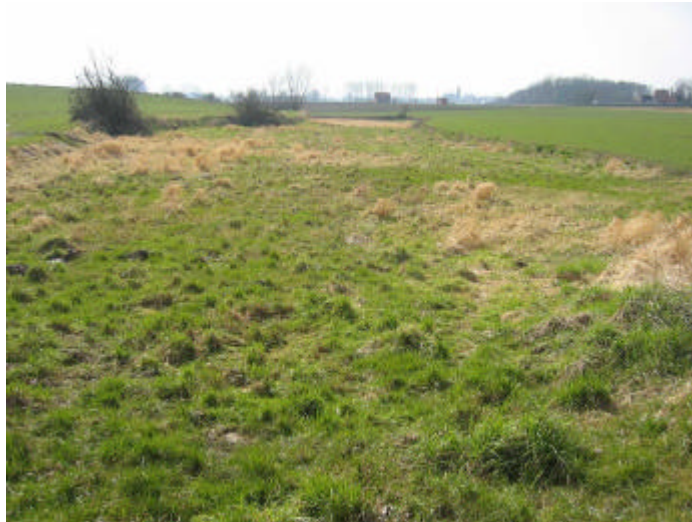
Het afstromende water van de percelen 273525 en 273523 komt terecht in het grasland 273524. Dit is een strategisch gelegen grasland (Foto 4.102).

**Foto 4.102: Strategisch gelegen grasland 273524**

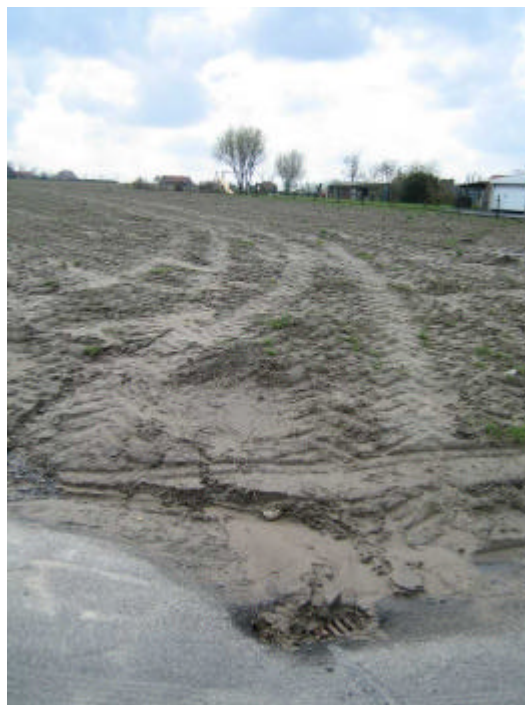
In dit knelpunt worden weinig erosieverschijnselen vastgesteld. De meeste problemen situeren zich voornamelijk ter hoogte van percelen die rechtstreeks uitgeven op de weg, zonder dat er een bufferend element aanwezig is. Dit is bijvoorbeeld het geval voor perceel 76293 en voor perceel 76276. Op perceel 76276 hebben zich ook enkele geultjes gevormd (Foto 4.103). De aanleg van een grasbufferstrook kan hier als buffer dienen.

**Foto 4.103: Perceel 76726 komt rechtstreeks uit op de weg**

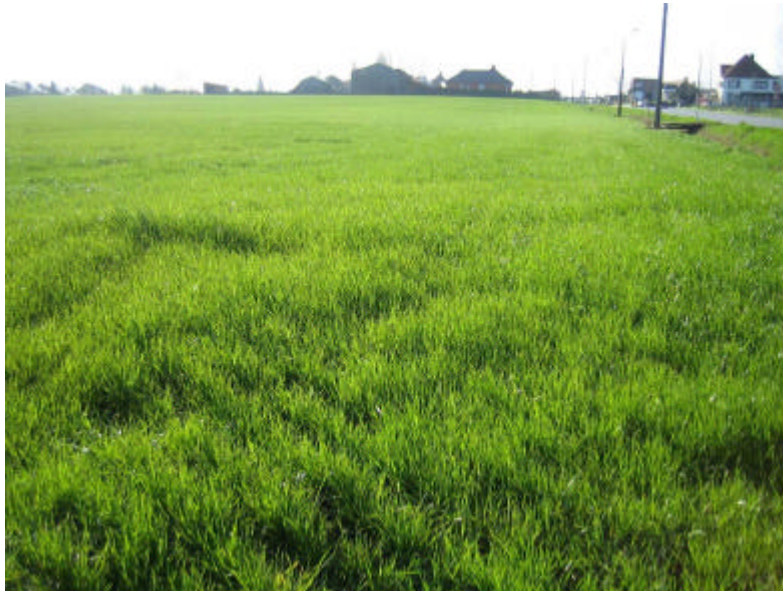
De percelen 76702, 76286 en 76281 waren ingezaaid met (tijdelijk) gras. Dit zorgde voor een goede bedekking van de bodem. Er werden geen erosiegeulen vastgesteld op de percelen. Langs de Ingoogemstraat vertoont het perceel 76281 onstabiele grachtkanten. Een grasbufferstrook kan deze verstevigen. Onderaan perceel 76281 is een woning gelegen. Er wordt voorgesteld om een grasbufferstrook aan te leggen onderaan het perceel om de oprit van de woning te beschermen tegen afstromend sediment (Foto 4.104 en Foto 4.105).

**Foto 4.104: Zicht op perceel 72681 (vanaf woning)**

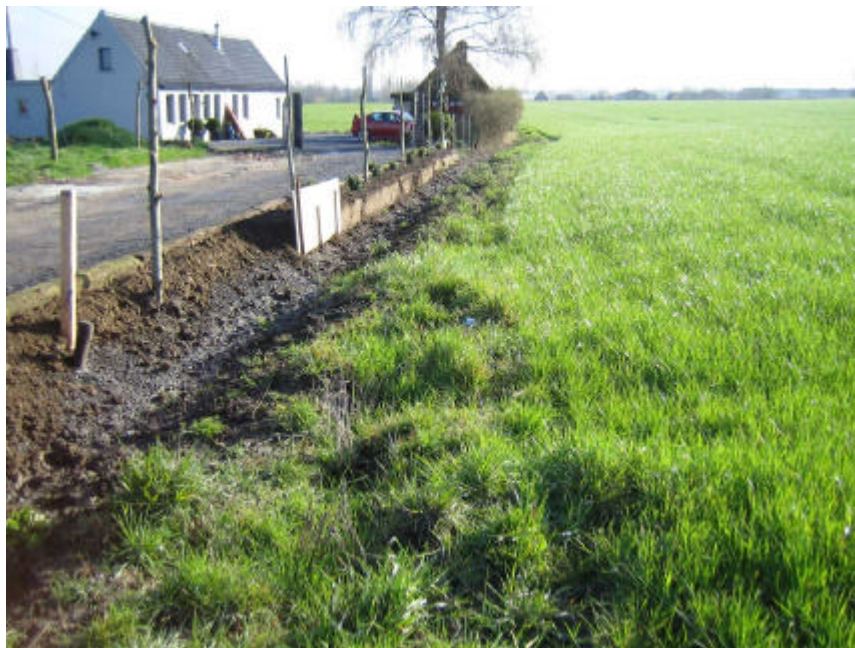
**Foto 4.105: Zicht onderaan perceel 76281**

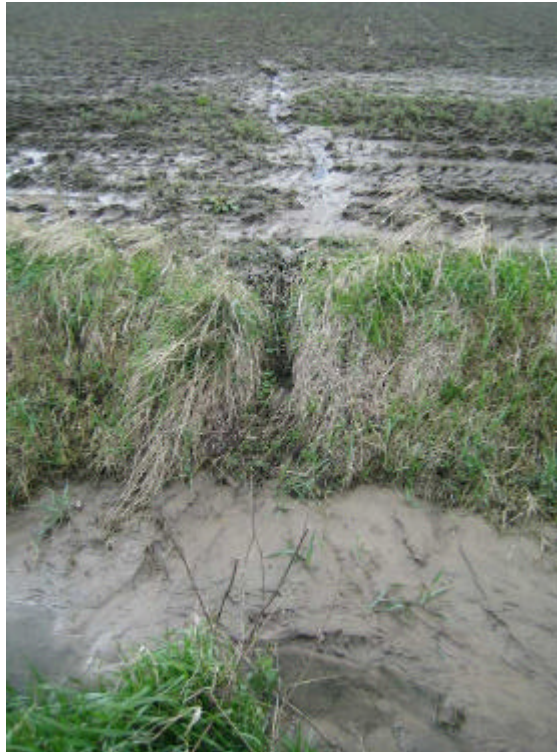
Perceel 76544a was weinig bedekt ten tijde van de inventarisatie. Er heeft zich een erosiegeul gevormd die leidt tot een doorbraak van de grachtkant, met depositie in de gracht tot gevolg (Foto 4.108). De aanleg van een grasbufferstrook om de onderliggende gracht te beschermen is hier aan te bevelen. Deze wordt best ook doorgetrokken op perceel 76544b. Hier werden geen erosieverschijnselen vastgesteld, het perceel was nl. voldoende bedekt (met gras).

**Foto 4.108: Doorbraak van de grachtkant op perceel 76544a met depositie in de gracht tot gevolg**
